TELHADOS TRADICIONAIS PATOLOGIAS, REPAROS E MANUTENÇÃO

Jorge Eduardo Lucena Tinoco (*);
(†) Centro de Estudos Avançados da Conservação Integrada – CECI

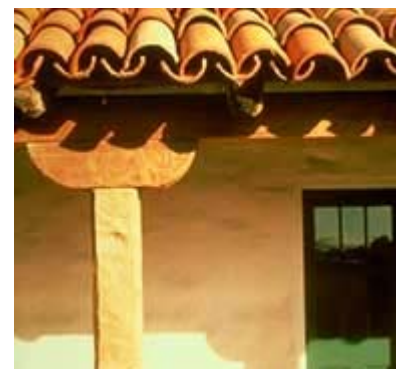
O estrangulamento na linha de bica dá-se devido às semelhanças dos formatos das bocas e caldas das telhas. Ocorre então o transbordamento pelo colapso no escoamento das águas pluviais.

Fig.3 Aspecto do telhamento com único formato de telha.

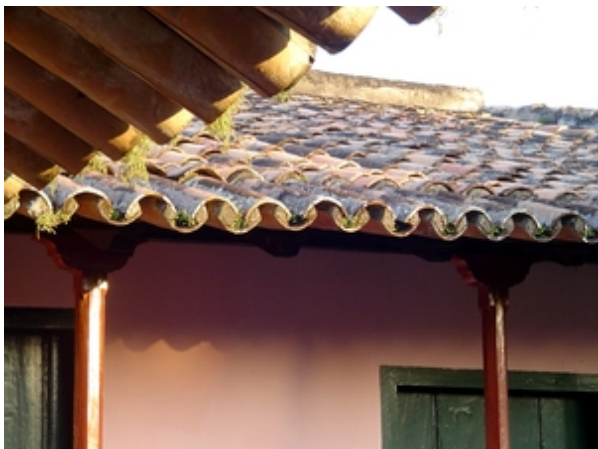
Fig.4 Telhado do alpendre do sobrado n° 4, da Praça da Aclamação, em Cachoeira (BA), sede do IPHAN – foto obtida em set/2005.

A imagem acima demonstra bem as conseqüências da impropriedade do uso de telhas coloniais, de formato único, nas edificações antigas de características construtivas luso-brasileiras. Entretanto, um dos exemplos mais gritantes das patologias relatadas é o da cobertura da capela, do lado do evangelho, da Igreja de Santa Maria Madalena, do Conjunto Franciscano na cidade de Marechal Deodoro (AL).

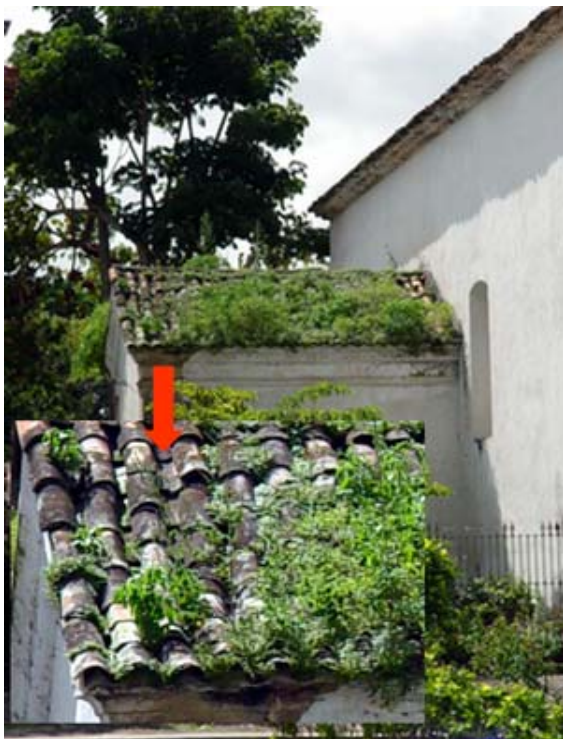
Fig.5 Acúmulo de vegetação no telhado devido ao estrangulamento da vazão das águas pela telha de bica e à falta de manutenção. Julho/2004.

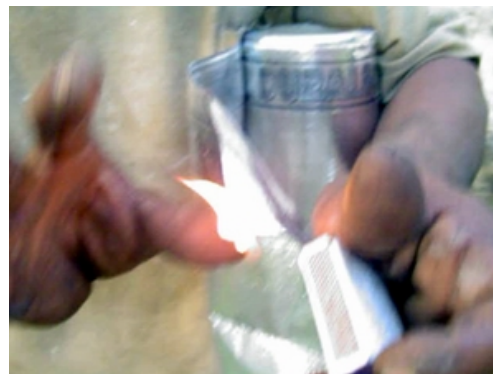
O principal agravo da introdução das subcoberturas é que as mantas mais utilizadas não têm propriedades ignífugas^{xxiii}. Materiais como o polietileno, poliéster, papéis com asfalto oxidado, constitutivos desses produtos, colocam em risco as edificações pela facilidade de propagação do fogo por sinistros de incêndio.

Fig.15 Chama de um simples palito de fósforo ocasionando a rápida propagação do fogo na manta.
