RESGATE DE PINTURA MURAL DE GRANDE DIMENSÃO DA CATEDRAL DO DIVINO ESPÍRITO SANTO, MUNICÍPIO DE IPAMERI -GOIÁS

(*) Núcleo de Preservação do Patrimônio Cultural da Agência Goiana de Cultura Pedro Ludovico Teixeira (AGEPEL)

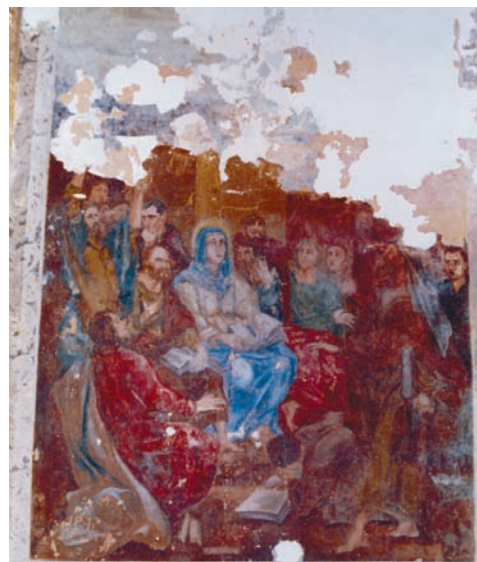
Após a remoção das camadas sobrepostas à pintura original, foi avaliada integralmente. O estado de conservação é bom; os procedimentos adotados foram bem sucedidos. As perdas de policromia são de aproximadamente de 10%. Segue atualmente a fase de preparação dos pontos de perdas para recompor a harmonia da obra.

Fig.1 Vista Frontal: Remoção de camadas sobrepostas
