RESTAURAÇÃO DAS PINTURAS DOS IRMÃOS BASTIGLIA NA CATEDRAL DO CARMO DE SANTO ANDRÉ

Ana Clara Giannecchini (*); Laura Rita Facioli (*); Caroline Tonacci Costa (*); Elaine Bottion (*)
(*) Croma Arquitetura e Restauro S/S LTDA

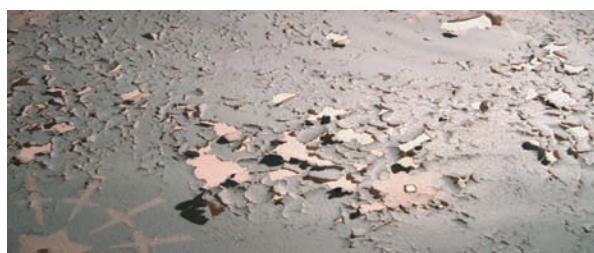
Através dos procedimentos seguidos, foi possível recuperar o máximo da camada pictórica original em descolamento (fig. 1) e recuperar o aspecto original dos painéis, quanto à cor, brilho, textura e composição.

Fig.1: Descolamento da película pictórica.

- Pré-consolidação inicial ponto-a-ponto da película pictórica com resina acrílica Primal C33 a 20% com seringas e pincéis, uma vez que o descolamento da película era muito intenso. A película foi comprimida manualmente para que aderisse novamente ao suporte;
- Limpeza fina da pintura, incluindo a remoção dos vernizes e de repinturas, realizada com algodão e água, álcool, xilol, ou mesmo limpeza mecânica com o auxílio do bisturi (fig.2);
- Consolidação de eventuais películas ainda em descolamento, e tratamento de áreas em pulverulência ou com eflorescência de sais através de E.D.T.A. e água desmineralizada;
- Proteção com aplicação de Paraloid B72 a 10%, através de trinchas;
- Estucagem de lacunas com uma massa de base acrílica e agregados;
- Reintegração cromática das lacunas com a tinta preparada com resina acrílica Primal C33 a 20% e pigmentos.
- Proteção Final com Paraloid B72.

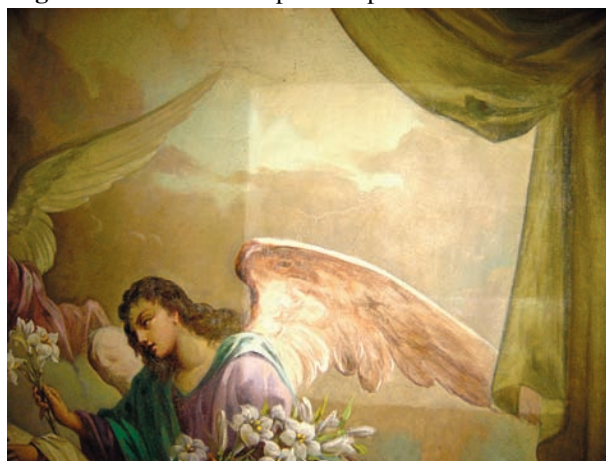
Fig.2: Testes de limpeza em painel a óleo.
