ESTRUTURAS DE COBERTA DA ARQUITETURA RELIGIOSA EM PERNAMBUCO TIPOLOGIA, PATOLOGIA E INTERVENÇÕES

Renata Lopes Pereira (*)

(*) Centro de Estudos Avançados da Conservação Integrada - CECI

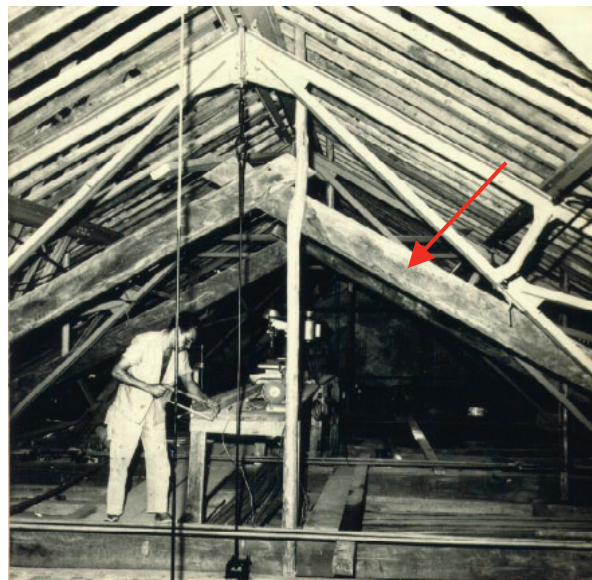
Fig.1 Igreja de N.S. do Carmo/Recife. Restauração da cobertura. FONTE: fototeca – IPHAN/1972.
