DETECÇÃO DE FALHAS EM MONUMENTOS HISTÓRICOS DE OLINDA ATRAVÉS DE IMAGENS POR INFRAVERMELHO

Rita de Cássia Fernandes de Lima (*); Fábio Santana Magnani (*); Renata Nunes(*)
(*) Departamento de Engenharia Mecânica da Universidade Federal de Pernambuco

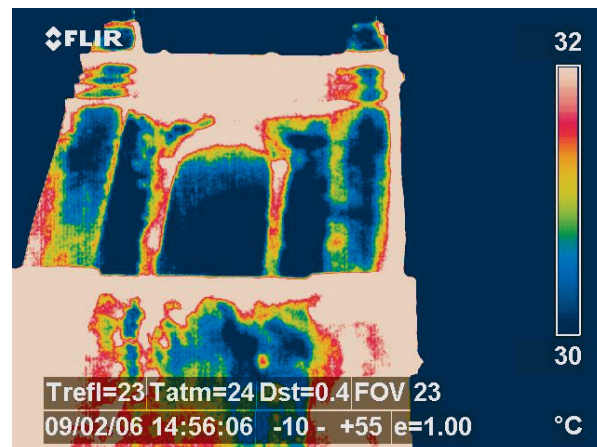
As alterações mais importantes foram verificadas na fachada da Igreja do Carmo, mostrando um ponto quente no campanário sem que fosse visualizada opticamente falha alguma naquele ponto, nem na parede lateral contígua (Fig.1). O fato desapareceu em imagem posterior feita à noite. No nártex do Mosteiro de São Bento foi possível verificar a presença de madeiramento estrutural sobre o teto de madeira, quando se estava em movimento com a câmera, o não

Fig.1. Termograma do campanário da Igreja do Carmo
