RESTAURAÇÃO DOS VITRAIS ARTÍSTICOS DO TERCEIRO E QUINTO PAVIMENTOS DO PAVILHÃO MOURISCO DA FUNDAÇÃO OSWALDO CRUZ - RJ

Arnaldo Domingos Sarasá Martin
Atelier Artístico Sarasá

Clarabóias de iluminação do terceiro e quinto pavimentos do pavilhão mourisco da Fundação Oswaldo Cruz – Rio de Janeiro – RJ.

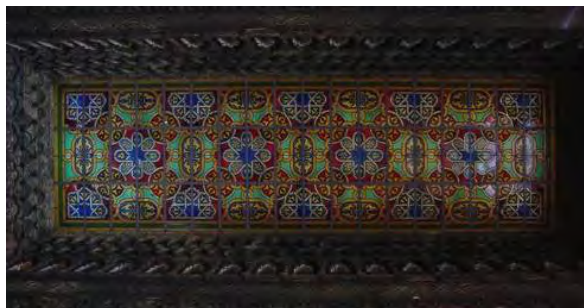
Levantamento fotográfico

Existe uma grande quantidade de vidros quebrados, vários. Os vidros deste vitral apresentam basicamente dois tipos de quebra. A primeira é a quebra linear a segunda é a quebra em formato de estrela ou ramificada.

Várias peças apresentam estágio avançado de fadiga mecânica, caracterizada pelo abaulamento do vitral; corrosão e eflorescências são identificadas em

alguns pontos. Há, ainda, aparecimento de fissuras de cisalhamento, mais aparentes no vitral do 5º pavimento.

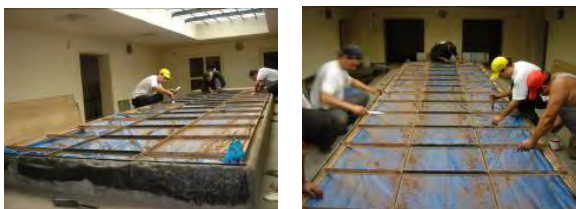
Avaliação de danos. Depois da remoção dos vidros foi feita uma cuidadosa avaliação dos caixilhos, onde foi constatado que não havia comprometimento.

Limpeza mecânica. Todas as camadas de tintas foram removidas mecanicamente com auxílio de removedor pastoso marca Maxi Ruber.
