AS PINTURAS PARIETAIS DAS RESIDÊNCIAS SANTISTAS DO INÍCIO DO SÉCULO XX

Eny Feijó Pinheiro - Artista plástica, Professora, Conservadora e Restauradora

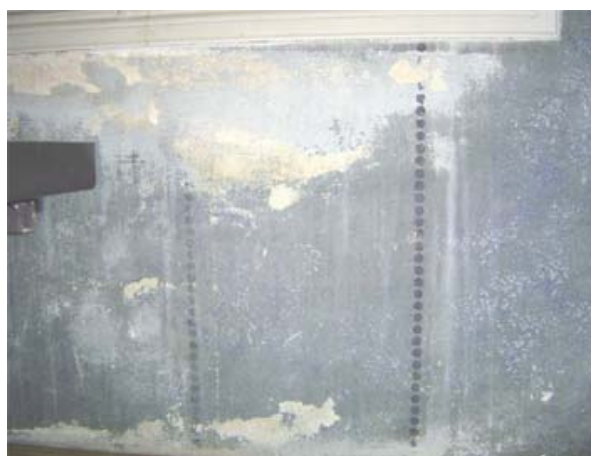
Fig.4 Detalhe dos danos sofridos pela pintura da sala de jantar devido a infiltração de umidade.

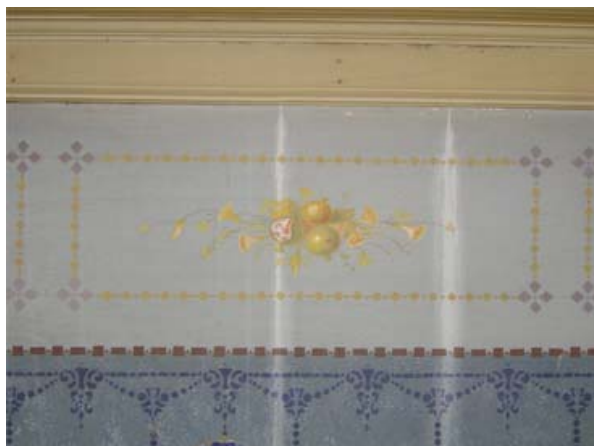
Fig.14 Um dos danos mais encontrados nas pinturas são as eflorescências oriundas do corrimento de águas pluviais devido a problemas na cobertura.

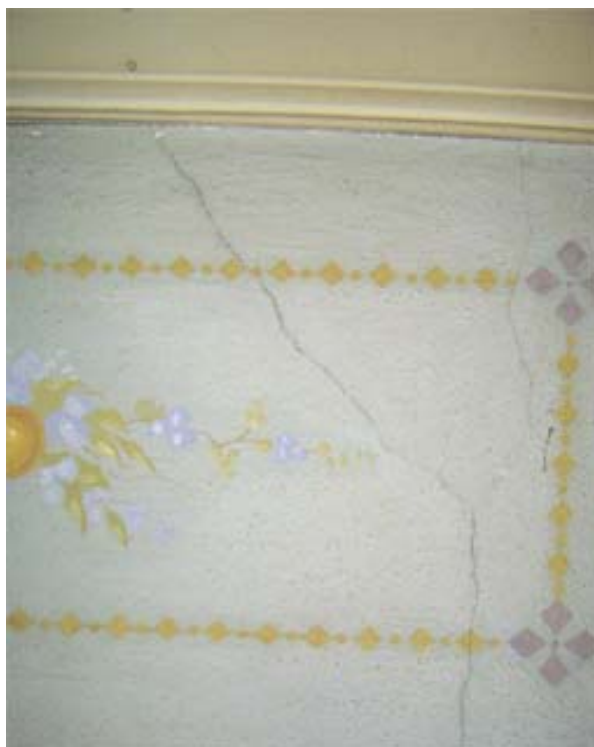
Fig.15 Outro dano muito comum é o surgimento de rachaduras e fissuras no reboco.
