O RESTAURO DA CÚPULA DA IGREJA DO IMACULADO CORAÇÃO DE MARIA

Laura Rita Facioli (*); Caroline Tonacci Costa (*); Ana Clara Giannecchini(*); Elaine Bottion (*)
 (*) Cromia Arquitetura e Restauro S/S Ltda.

A Igreja do ICM está em processo de restauro desde 1995, a última etapa realizada foi o restauro de sua Cúpula, objeto deste trabalho.

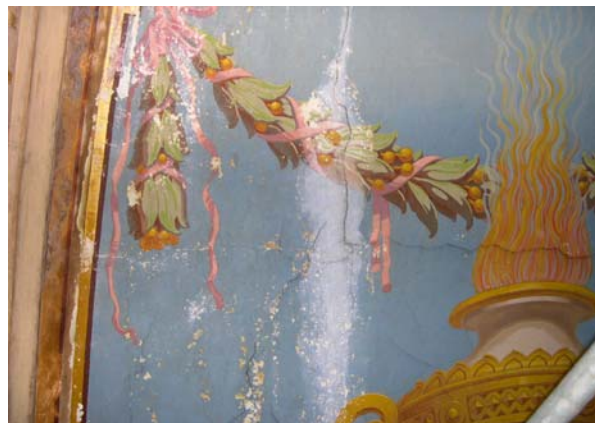
Fig04: Descolamento da camada pictórica e salinidade.

Situação encontrada: estas pinturas se encontram preservadas, ou seja, mantêm as suas características originais, não apresentam sinais de intervenções, embora seu estado de conservação apresente os seguintes problemas: rachaduras de comprometimento do estuque, suporte das pinturas decorativas; manchas e escorridos de umidade provindos de vazamentos de águas pluviais; salinização e pulverulência nas pinturas; descolamento e perda da camada pictórica; esfarelamento da massa de estuque dos ornamentos e sancas; sujidades (fuligem, poeira e gordura).

Plano de trabalho realizado: por haver pinturas de diferentes preparações, foram divididas conforme o tipo de tinta e sua localização (OBS: todas as pinturas apresentavam patologias similares, com nível maior ou menor de degradação):

a) Painéis de pintura a óleo: mapeamento de patologias; limpeza de sujidades e umidade com EDTA / sabão neutro e água; consolidação de camada pictórica com Primal AC33; proteção das pinturas com resina Paraloid B72; nivelamento das lacunas na camada pictórica com massa acrílica e pó de mármore fino; reintegração das lacunas niveladas com tinta preparada de Primal AC33 e pigmentos com a técnica do *tratteggio*; reintegração de douraões com Paraloid B72 e pó de ouro.

b) Pinturas a têmpera (adjacentes aos painéis a óleo): mapeamento de patologias; limpeza de sujidades com xilol ou água desionizada; compressa com água desionizada / desmineralizada e algodão para retirada de salinizações; tratamento de trincas; consolidação de suporte com resina Nitobond; consolidação de camada pictórica com Primal AC33; proteção das pinturas com resina Paraloid B72; nivelamento de lacunas no estuque usando gesso e resina Nitobond; nivelamento das lacunas na camada pictórica com massa acrílica e pó de mármore fino; reintegração das lacunas niveladas com tinta preparada de verniz acrílico fosco / Primal AC33 e pigmentos; reintegração de douraões com tinta preparada de Paraloid B72 e pó de ouro.

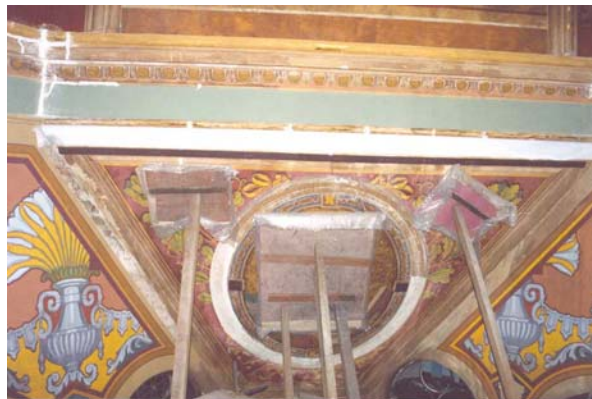
Situação encontrada: comprometimento do madeiramento da estrutura e do estuque devido ao ataque de insetos xilófagos e umidade (águas pluviais); sujidades; craquelamento da camada de douração; pulverulência da camada pictórica; salinidades por vazamento de águas pluviais; comprometimento de parte da moldura de gesso por umidade e salinidades; manchas de umidade; fissuras e rachaduras; perigo de queda do painel.

Fig.06: Escoramento dos painéis durante processo de instalação dos tirantes (cabos de aço e cintas).

Plano de trabalho realizado: todo o madeiramento recebeu tratamento de descupinização, o estuque foi consolidado com água de cal e resina Nitobond AR; foi projetado e executado um reforço estrutural com cabos de aço e cintas metálicas ligando a calota externa e interna para segurança dos painéis; tratamento das trincas com complemento acrílico. As pinturas foram faceadas e escoradas durante o processo de reforço estrutural (cabos de aço e cintas metálicas fixas na calota externa), depois da retirada das escoras

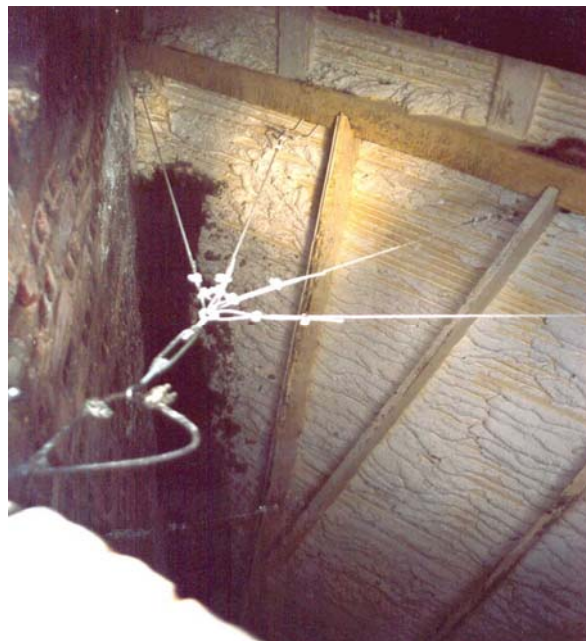
Fig.07: Cabos de aço que sustentam o painel trapezoidal, na face externa do estuque.

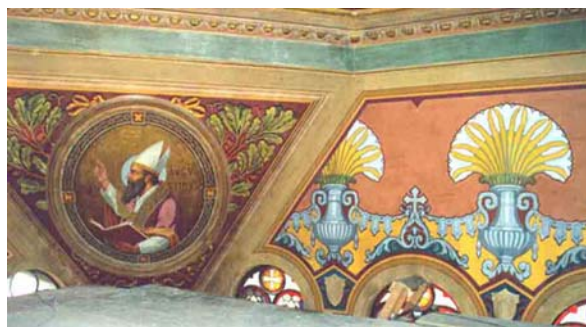
Fig.08: Painel trapezoidal e parede dos vitrais após intervenção de restauro.

receberam tratamento de limpeza com algodão embebido em água deionizada; proteção com resina Paraloid B-72; consolidação da camada pictórica com resina Primal AC33; estucagem e nivelamento da superfície pictórica; tirada de moldes e complementação de partes faltantes da moldura de gesso; reintegração da camada pictórica com tinta preparada de Primal AC33 e pigmentos.

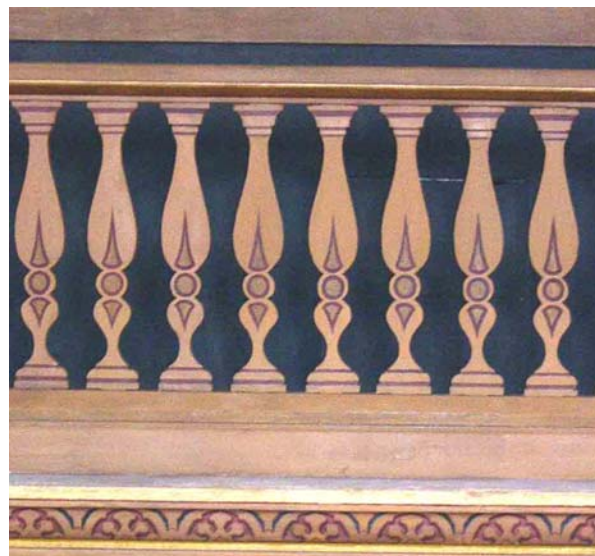
Situação encontrada: sujidades (gordura, fuligens e poeiras); perda e descolamento de camada pictórica.

Fig. 10: Balaustrada após intervenção de restauro.

Plano de trabalho realizado: limpeza com EDTA / sabão neutro; proteção e consolidação com resina Paraloid B-72; nivelamento de lacunas na camada pictórica com massa F-12; reprodução do padrão decorativo; reintegração da camada pictórica com tinta acrílica e tinta preparada de Primal AC33 e pigmentos; proteção com cera microcristalina.
