## RESTAURAÇÃO DAS PINTURAS DOS IRMÃOS BASTIGLIA NA CATEDRAL DO CARMO DE SANTO ANDRÉ

\* Croma Arquitetura e Restauo S/S LTDA

### Introdução

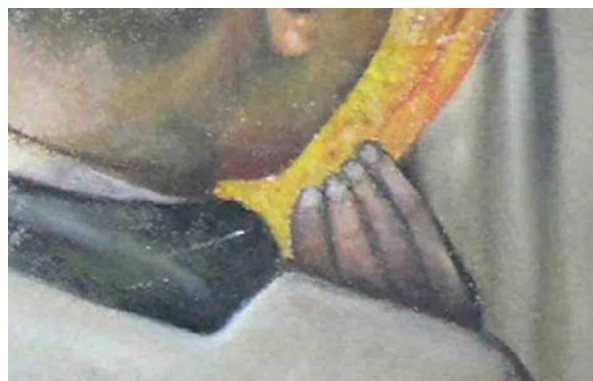
A Capela de Santa Teresinha estava praticamente intacta, com intervenções apenas no painel “*Primeira Comunhão de Santa Teresinha*” por Antonio Tavares Neto em 1990, conforme assinatura deixada por este no painel. Estas intervenções incluíram alterações grosseiras do desenho original, como a alteração do formato das mãos na figura do coroinha (fig. 04 e fig.05) e o excessivo sombreamento das figuras humanas, e a aplicação de camadas espessas e sucessivas de verniz, alterando substancialmente o brilho do painel.

**Fig.04:** Capela de Santa Teresinha, painel “*A Primeira Comunhão de Santa Teresinha*”: antes do restauro, posição anormal das mãos do coroinha.

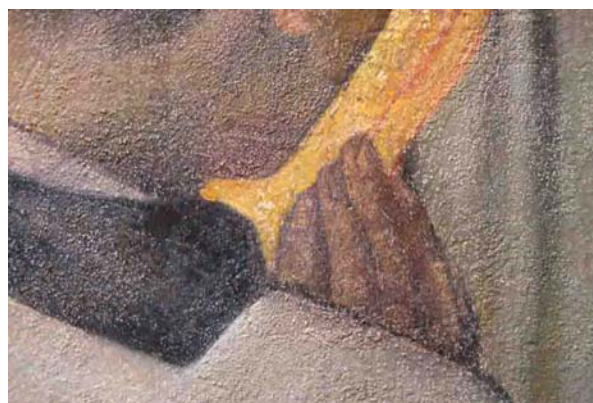
**Fig.05:** Remoção das intervenções revelou desenho original das mãos do coroinha.

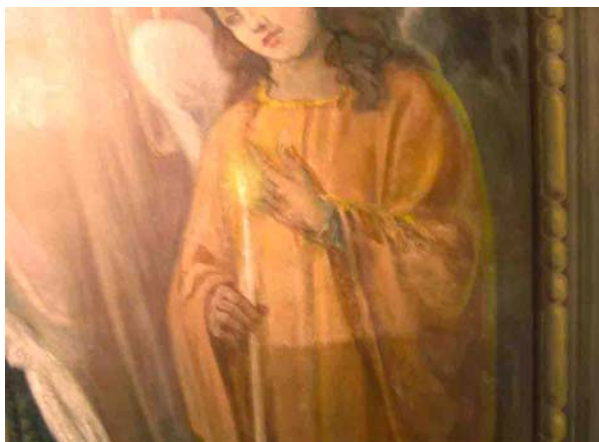
Alguns desses painéis a óleo receberam intervenções e foram protegidos com camadas espessas

**Fig.06:** Remoção de verniz amarelado com compressas de A.A.T em painel a óleo.

de verniz que amarelaram com o tempo. A retirada desse verniz foi uma operação delicada, realizada com compressas de A.A.T. (fig.06) e, em alguns pontos, com compressas de carbonato de amônia.

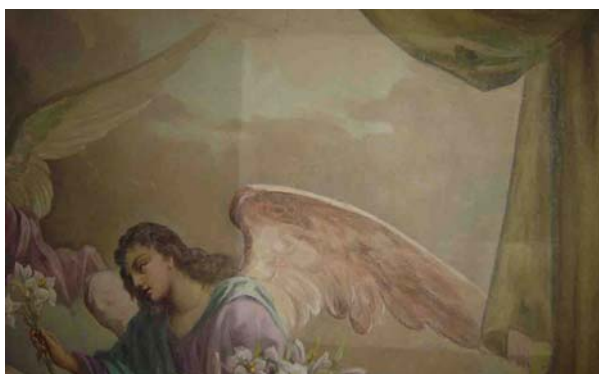
Foram realizados vários testes de limpeza. Nas áreas pintadas com as tintas preparadas pelo pintor, mesmo esta contendo óleo de linhaça, provavelmente foram aplicadas muito diluídas (um óleo “magro”) e em camadas muito finas. Desta forma, os painéis reagiram mal à limpeza com água, esbranquiçando-se ou perdendo cor logo em seguida. Enquanto que os painéis pintados com tinta a óleo “importadas”, como relatado por descendentes dos pintores, reagiram bem à limpeza com água.

**Fig.07:** Teste de limpeza com compressa de água desmineralizada em painel a óleo.

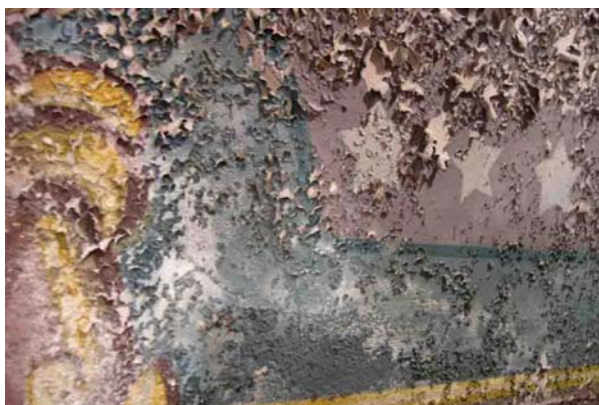
A Catedral é também alvo constante de infiltração de umidade ascendente, pois foi construída sobre um terreno pantanoso. Desta forma, hoje presenciamos descolamentos significativos da pintura original, e abundantes eflorações de sais. Sabe-se que originalmente o tratamento decorativo se estendia ao nível do piso, com um barrado imitando o mármore, porém este tratamento foi posteriormente recoberto com um barrado verdadeiro de mármore devido às degradações causadas pela umidade capilar.

Outra patologia freqüente nas pinturas é um descolamento generalizado da película pictórica, que se caracteriza por pequenos pontos visíveis apenas à curta distância. Este deve estar relacionado com a pouca aderência entre a tinta usada pelo pintor e o suporte preparado originalmente.

**Fig.08:** Descolamento generalizado da película pictórica e presença de cristais de sais na superfície da pintura.

As áreas em pulverulência e com eflorescência de sais foram tratadas com compressas de E.D.T.A. (sal dissódico; agente sequestrante com a propriedade de formar, com os íons dos metais, compostos de coordenação muito solúveis e estáveis, mascarando a sua presença em solução) e água desmineralizada (isenta de sais minerais). Estas áreas foram consolidadas a seguir com Primal AC33.

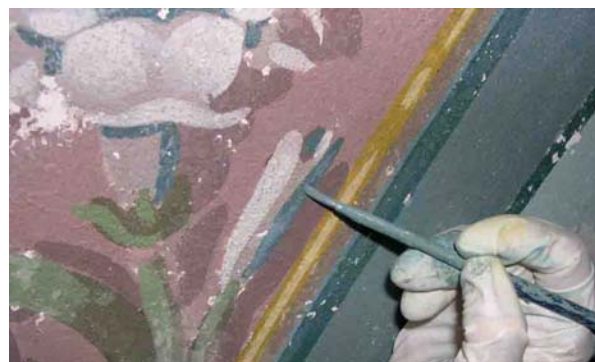
**Fig.09:** Reintegração das pequenas lacunas com tinta composta de Primal AC33 e pigmentos.

Procedeu-se então com a reintegração cromática das diversas e pequenas lacunas com uma tinta preparada com resina acrílica Primal AC33 10% a 20% e pigmentos, atingindo colorações muito semelhantes às originais (fig.09).

Devido ao tamanho muito reduzido e pelo grande número das lacunas, optou-se pelo preenchimento total da lacuna.

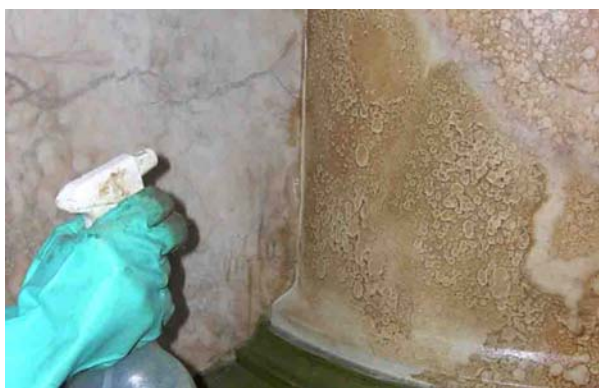
As referidas colunas encontravam-se muito danificadas por infiltrações capilares, e muitas apresentavam padrão de marmorizado diferente do original, percebendo-se que o problema da capilaridade manifestou-se correntemente ao longo dos anos, obrigando a diversas “restaurações”.

**Fig.10:** Borrifamento de acetona sobre glaze espalhado com esponja.

- Preparação da coluna e pintura da base em esmalte na cor creme;
- Aplicação de glaze de tinta a óleo, preparado com óleo de linhaça, secante de cobalto, terebentina e tinta óleo, com esponja e em camadas finas;
- Borrifamento de acetona para abertura de “bolhas” (dependendo da espessura do glaze pode-se usar aguarrás);
- Retoque e acréscimo de veios com pincel.

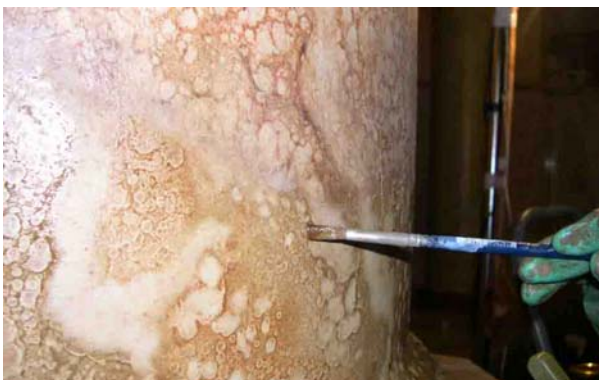
**Fig.11:** Retoque e desenho de veios com pincel.
