RESTAURAÇÃO DOS PAINÉIS EM AZULEJOS MODERNISTAS DA FUNDAÇÃO OSWALDO CRUZ

Bettina Collaro Goerlich de Lourenço (*); Estefânia Neiva Mello (*).

(*) Fundação Oswaldo Cruz, Casa de Oswaldo Cruz, Departamento de Patrimônio Histórico.

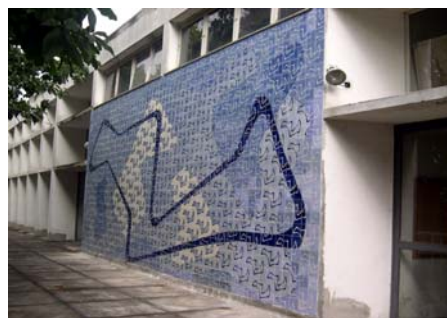
Fig. 2 Painel do Pav. Carlos Augusto da Silva, 2000.

Os principais danos sofridos pelos painéis foram a trinca do painel superior do Pav. Arthur Neiva, o desprendimento do suporte do painel do Pav. Carlos Augusto da Silva e as lacunas totais de ambos os painéis. Além disso, as peças originais dos painéis apresentavam lacunas parciais, que foram ocasionadas por inúmeros motivos, como: abertura para colocação de luminárias, acidentes e, até mesmo, perfurações de *balas perdidas* de revólver. Muitas dessas peças, além dos danos, possuíam diversas patologias, dentre elas: a ocorrência de fungos sob a camada vítrea e de vegetação em certas lacunas do painel, principalmente, no painel superior do Pav. Arthur Neiva. Os fungos e a vegetação apareceram devido ao excesso de umidade no painel ocasionado pela falha no rejuntamento e pela ausência de uma proteção impermeável na superfície da platibanda, que possibilitaram a infiltração de água sob o painel. Tratamento empregado: limpeza das peças e a retirada das vegetações e de todo material orgânico, seguido da retirada do rejunte existente usando-se bisturi cirúrgico. Depois de totalmente seco, um novo rejunte foi aplicado e, dessa forma, toda a superfície do painel foi estancada, evitando o aparecimento de nova umidade.

A solução encontrada para fixação das peças soltas do painel do Pav. Carlos Augusto da Silva foi a consolidação das peças no painel, *in loco*. O processo preencheu os vazios existentes entre o emboço da alvenaria e a argamassa de assentamento, e seguiu a seguinte maneira: furação, com uma broca fina, em todos os pontos de encontro das quinas dos azulejos de toda extensão do painel, na profundidade adequada para se acessar os vazios; injeção, através das furações, de solução álcool/ água, com uso de uma seringa, em alguns casos assessorada por um funil, a fim de retirar as sujeiras e impurezas; injeção de um adesivo especial à base de água misturado com cal virgem e cola branca - uma pasta adesiva.

A consolidação pontual do painel do Pav. Carlos Augusto da Silva com aplicação *in loco* de adesivo à base d'água misturado com cal virgem e cola branca, resultou na salvaguarda total dos azulejos existentes sem retirada dos mesmos. No painel do Pav. Arthur Neiva, a recuperação da trinca estrutural teve a retirada dos azulejos comprometidos pela mesma, porém sem grandes perdas, uma vez que estes foram retirados do local de origem junto com o suporte em argamassa. O desenho gráfico da obra (as *built*) forneceu o resultado quantitativo do executado.

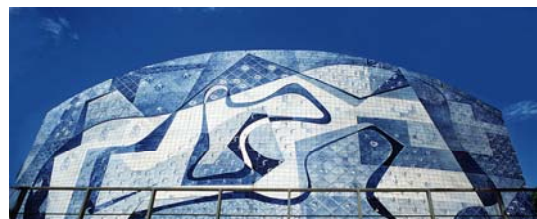
Fig. 3 Painel superior do Pav. Arthur Neiva – Azulejos de Burle Marx, 2000.

A principal patologia encontrada no painel do Pav. Arthur Neiva era uma trinca de 5mm de espessura em toda a extensão da borda superior do painel (17,5m). Esta trinca, segundo avaliação da consultoria estrutural da CERNE Engenharia, ocorreu devido ao “trabalho” descincronizado entre os diferentes materiais que compõem a laje de cobertura do auditório e a platibanda, ou seja, entre o concreto e a alvenaria. A correta recuperação da trinca do painel superior do Pav. Arthur Neiva exigiu a retirada total da platibanda de alvenaria existente e confecção, em seu lugar, de uma viga de bordo engastada na laje de cobertura do auditório. A execução desta nova viga de bordo seguiu o projeto elaborado pela empresa CERNE, consultora em estrutura do DPH há mais de 15 anos.

O tratamento da fissura de 5mm de espessura existente em toda a extensão superior do painel do Pav. Arthur Neiva partiu da substituição da platibanda de alvenaria existente por uma viga de bordo engastada à laje de cobertura do auditório, com 40 cm de altura e 20 cm de largura. Após a retirada dos azulejos, do emboço e do reboco da área da fissura, toda a platibanda de alvenaria foi cuidadosamente retirada, evitando qualquer dano extra aos azulejos próximos. Para fixação da viga foram feitos dois furos de 16mm de diâmetro na laje. O grampeamento da viga de bordo na laje foi executado com armadura de 8 mm de diâmetro e

adesivo estrutural epóxi fluido, conforme o projeto elaborado pela consultoria da CERNE Engenharia. A ferragem corrida foi de quatro ferros de 10 mm de diâmetro. A superfície final foi raspada com escova de aço e lavada com jato d'água, a fim de eliminar todas as partículas soltas. Além disso, a fim de tornar o emboço mais poroso para o assentamento dos azulejos, foi executado uma malha no mesmo com riscos diagonais de pouca profundidade.

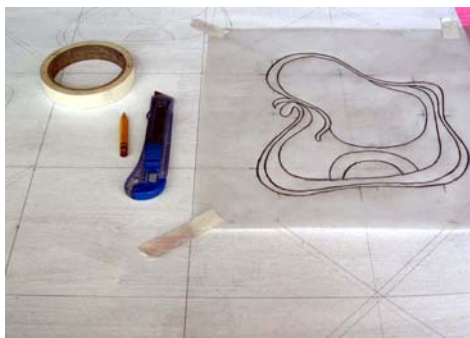
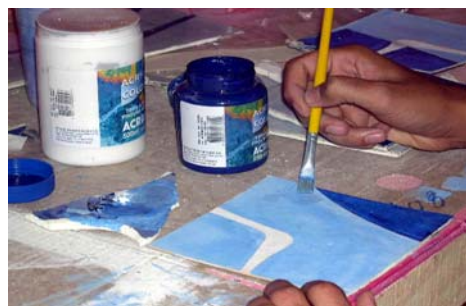
Fig. 4 Reprodução do desenho original, 2004
Pintura sobre molde de papel cartão, 2004

As lacunas dos painéis, ou seja, os locais com ausência de peça original, foram preenchidas com azulejos novos pintados à mão. 1) Confecção de modelos em papel cartão reproduzindo fielmente o tamanho, o desenho, o tipo de pincelada e as tonalidades de cada azulejo original faltante. Cada modelo foi numerado em sua face posterior para garantir sua identificação, localização e orientação no painel. Essa identificação seguiu o mapeamento anteriormente realizado. 2) A reprodução dos modelos nos azulejos passou pela aprovação na fiscalização, que solicitou diversos testes de pintura e fornada até que o resultado ficasse adequado. Utilização de pigmentos artísticos minerais próprios para porcelana - esmalte azul Portugal, esmalte azul Hortência e pigmento puro azul cobalto - diluídos em veículo

oleoso à base de pinho ou, em alguns casos, em água pura. 3) As novas peças produzidas foram identificadas em sua face posterior, de acordo com os modelos em papel cartão, e armazenadas em caixas de madeira até que fossem colocadas nos painéis.
