## MURAL “OS BANDEIRANTES” DE CANDIDO PORTINARI OBRA DE TRANSPOSIÇÃO E RESTAURO.

Arq. Eliane Pavan Tassi; Arq. Arnaldo Domingos Sarasá Martin  
Atelier Artístico Sarasá

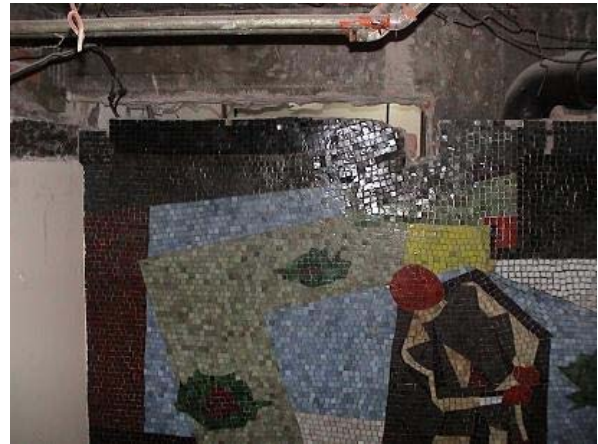
Figura 2: Um registro fotográfico da avaliação preliminar – exemplo de áreas danificadas.

Na elaboração do diagnóstico da avaliação preliminar baseado nas prospecções executadas na base de sustentação do painel, a patologia mais evidente era o descolamento de pastilhas devido à tensão aplicada às tesselas por motivo da expansão da argamassa causada por umidade, fruto de vazamentos intermitentes de uma das prumadas de esgoto do edifício. As trincas presentes no mural também eram causadas por movimentação da tubulação embutida na parede de sustentação.

Além de sofrer tais desgastes, o mural havia passado visivelmente por “reparos” mal feitos em outras épocas, ocasionando áreas onde o desalinhamento das tesselas era evidente. Frente a esta degradação, foi exposto por parte dos proprietários do painel o antigo desejo de transpor a obra para uma base móvel com o intuito de possibilitar a mobilidade e a valorização do mural mosaico como forma de expressão legítima do autor.

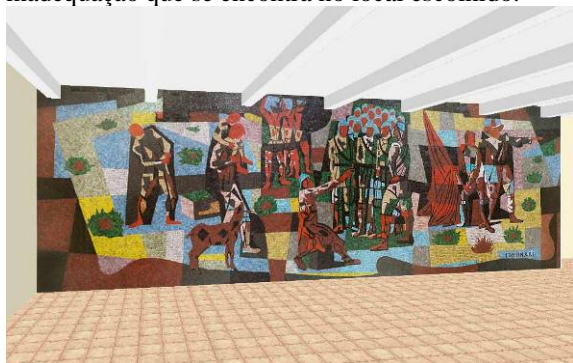
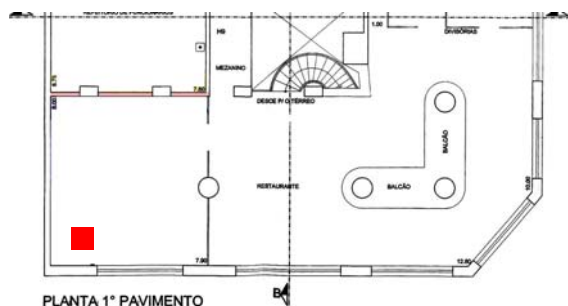
Figura 4: Cena 1

Nesta primeira cena, temos um dos poucos pontos em que o observador tem uma visão total do mural, mesmo assim, desconsiderando toda a interferência de mobiliário. O observador se encontra no canto esquerdo do ambiente, e teoricamente não possui obstrução em seu campo visual.

Mesmo com a visão desobstruída, a sensação é de sufocamento, como se a obra fosse maior que o espaço que a comporta.

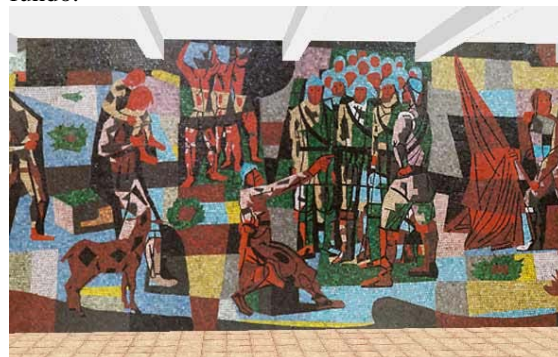
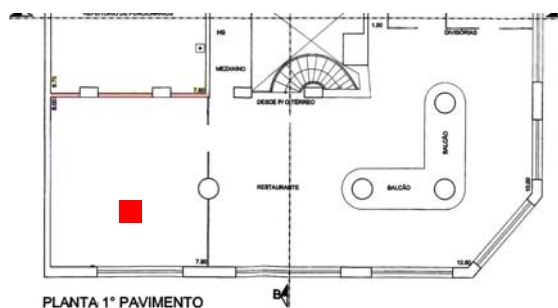
Figura 5: Cena 2

Na cena 2, o observador se encontra em um ponto médio do ambiente, onde normalmente é o maior fluxo de passagem. A observação neste ponto já é bastante deficiente, somente a área central continua tendo um ângulo satisfatório. As duas laterais da obra são excluídas. A narrativa é absolutamente comprometida, e o mural passa a ser um mero pano de fundo.

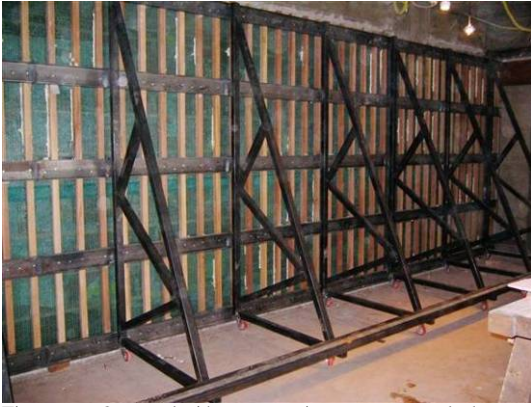
Figura 6: O mural, já com o sistema estrutural de sustentação instalado.

O processo de remoção do painel teve início com o entelamento frontal feito com sobrepostas camadas de tela de papel e malha plástica com adesivo a base de PVA. O entelamento foi estruturado por caibros aparelhados dispostos verticalmente em espaços regulares galgados em tariscas dispostas horizontalmente ao painel, formando uma malha rígida e indeformável.

Sobre o reticulado de madeira foi construída uma estrutura metálica assentada em rodízios que possibilitou o deslocamento horizontal do painel quando do seu desprendimento mecânico do edifício.

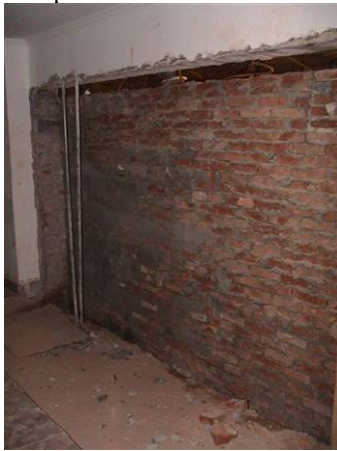
Figura 7: Vista da alvenaria de sustentação (atrás do mural)

Após a montagem deste sistema estrutural de suporte frontal, teve início o desmonte da parede de alvenaria que dava sustentação ao painel. A desmontagem se deu de forma cuidadosa e em sucessivas camadas, devido ao assentamento em amarração dos tijolos, os quais chegavam a se sobrepor em três unidades. Além dos tijolos, outras duas camadas de argamassa foram removidas para acessar a parte posterior das pastilhas.

Nas áreas em que a parede de sustentação estava engastada nas colunas e vigas da edificação, foi necessária a utilização de brocas diamantadas para a separação do painel.

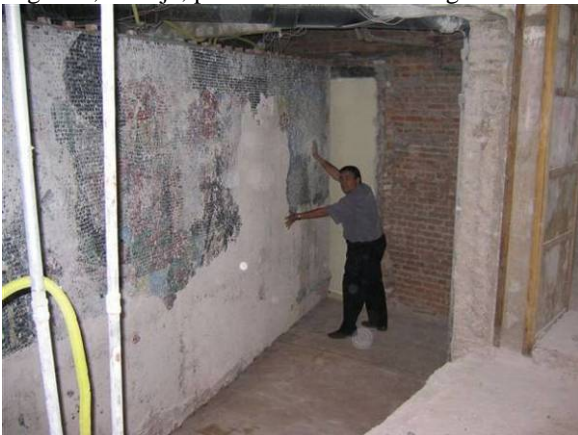
Figura 8: a alvenaria já eliminada – o mural se desprende da arquitetura.

O processo de desmontagem teve sua conclusão quando da possibilidade de afastamento horizontal do painel de seu local original em cerca de 2 metros o que possibilitou a remoção completa de todas as camadas de argamassa, inclusive das que estavam nas áreas inacessíveis devido às colunas e vigas do edifício. Ao término deste processo foi possível visualizar a totalidade do painel em sua forma negativa, ou seja, pelo lado inverso ao original.

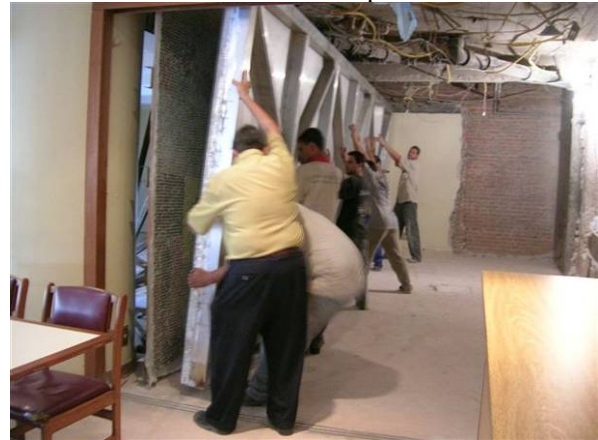
Figura 9: Posicionamento da nova base de suporte.

Para a criação da nova base de sustentação do painel vários materiais foram pesquisados e o alumínio foi o metal escolhido para este feito, pois a principal característica para o sucesso da transposição da peça era a execução de uma estrutura extremamente resistente a deformações térmicas e mecânicas e que ao mesmo tempo fosse leve, tornando capaz o transporte do mural após a transposição.

A nova base de sustentação é composta de duas partes, uma formada por chapas-colméias (horn comb), de uso em engenharia aeronaval, cuja função era substituir a parede de sustentação, e a outra uma estrutura que unia as chapas para formar a nova base com o dimensionamento total do painel.

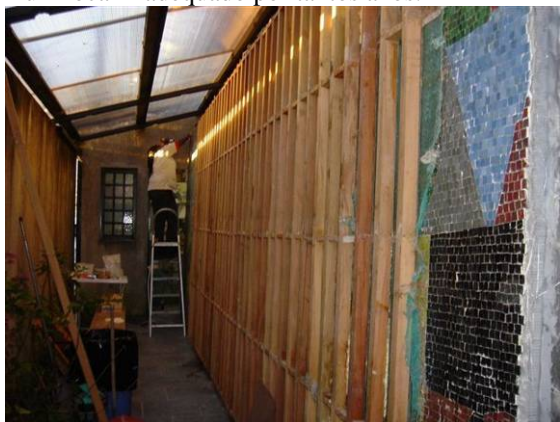
Figura 10: remoção de entelamento frontal e limpeza final já no Atelier Sarasá.

Feita a transposição, o painel que pesa agora por volta de 850 kg, foi retirado do local, através de um guindaste móvel, para ser levado até a sede do Atelier Sarasá, onde recebeu o tratamento especializado de acabamento final e limpeza da sua face frontal. Nesta fase, foram removidos o entelamento duplo e a estrutura de madeira, sendo seguido por limpeza pormenorizada de todos os resquícios de sujidades, colas e vernizes existentes na superfície das tesselas.
