## APLICAÇÃO DE SOFTWARE DE MODELAGEM PARA RESTAURAÇÃO DE BENS INTEGRADOS – O CASO DA ESCADARIA DO ANTIGO HOTEL SETE DE SETEMBRO

Para o estudo de caso selecionamos a restauração da antiga escadaria localizada no acesso lateral do Prédio Principal, que interliga três pavimentos e é dotada de sistema estrutural característico, com encaixes e peças de travamento.

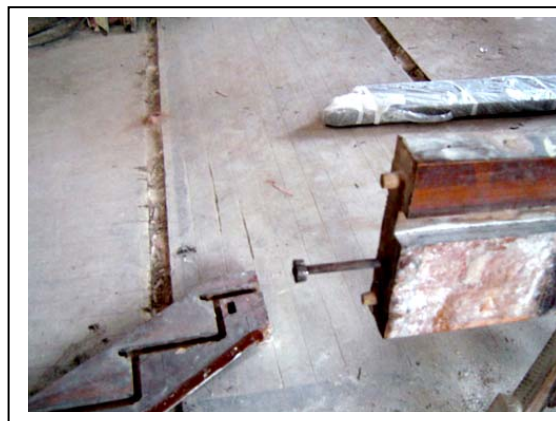
**Figura 4: Sistema de encaixe das peças que formam os banzos da escadaria.**

Essas peças de apoio, com alma de viga metálica do tipo “T”, recobertas com camada decorada de gesso, encontram-se curiosamente posicionadas, em especial na primeira etapa da escadaria, pois o resultado final interfere de forma negativa na leitura do ambiente. Tal panorama leva a crer que se tratam de reforços posteriores, que poderiam ter sido executados na época da primeira mudança de uso, quando o complexo passou a abrigar a Escola de Enfermagem Ana Nery: com a potencialização de seu uso pelas alunas, é possível que se tenha visto a necessidade de reforçar a estrutura; esse mesmo tipo de “reforço” também é encontrado em trecho de madeira da escadaria do hall principal. Tal hipótese, no entanto, não apresenta comprovação histórica, muito embora os cálculos para os novos reforços mostrem que elas poderiam perfeitamente funcionar, a despeito da existência dos modilhões (CERNE Engenharia – Eng. Geraldo Filizola).

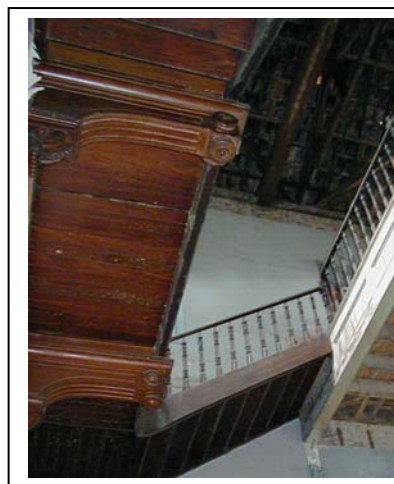
**Figura 5: Segundo trecho da escadaria, que leva ao terceiro pavimento.**

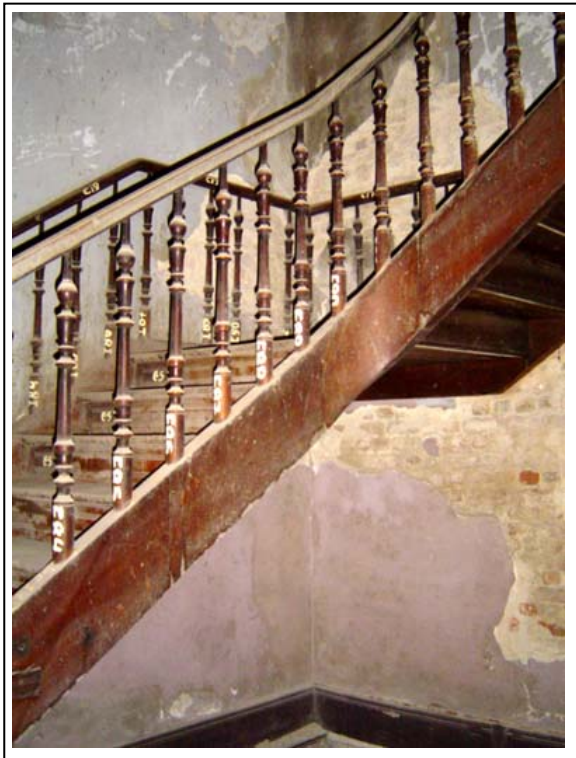
Os extensos trechos em suspenso ocasionaram, com o passar do tempo e com a utilização, um relaxamento dos encaixes, fazendo com que toda escadaria adernasse. Ademais, o mal estado de conservação de todo o edifício indicava que a escadaria poderia estar sofrendo outras patologias, como por exemplo,

**Figura 6: Banzo em curva, sem apoios.**

A necessidade imediata de restauração foi motivada pelo risco de desabamento que a escada oferecia aos usuários: era visível que a estrutura havia cedido.

Este quadro indicou a desmontagem cuidadosa dos lanços como método mais apropriado para elucidar a extensão real do problema estrutural da escadaria.

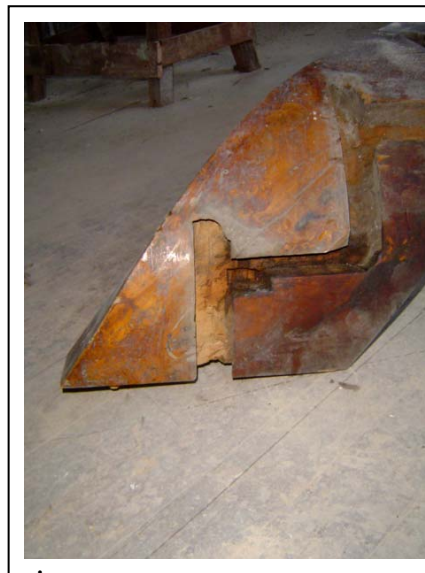
**Figura 7: Trecho de banzo em curva.**

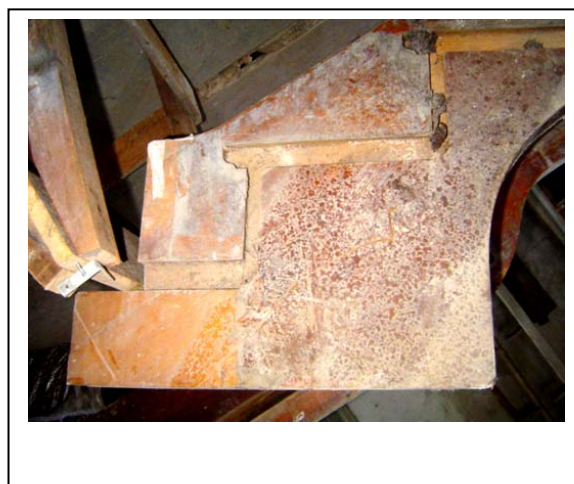
**Figura 8: Trecho curvo de banzo, referente ao encaixe do degrau de convite.**
