## TÉCNICAS EMPREGADAS NA RESTAURAÇÃO DA SALA DO INSTRUMENTO DO PAVILHÃO DO CÍRCULO MERIDIANO GAUTIER – MUSEU DE ASTRONOMIA E CIÊNCIAS AFINS/ RJ

Ive Luciana C. da Costa Resende(\*);  
 Marcus Granato(\*);  
 (\*) Museu de Astronomia e Ciências Afins.

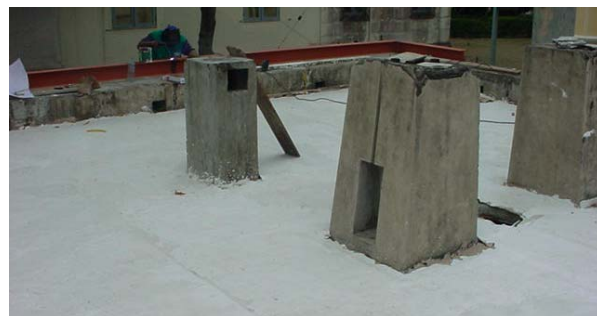
Devido a atrasos na obra, foi necessário assentar o piso em cerca de 90% de sua totalidade, antes da construção da cobertura, e o mesmo não recebeu a proteção em resina acrílica naquele momento, face à possíveis danos que poderiam ocorrer no decorrer dos trabalhos. Optou-se por proteger o piso com uma camada de papelão corrugado, seguida de uma camada de gesso que variou de 2cm a 3cm de espessura (Fig. 2).

Fig. 2 – Piso protegido com gesso, 2005 (Fonte: Arquivo MAST).

Essa camada foi sendo gradativamente danificada em suas extremidades devido aos equipamentos pesados utilizados para montar e erguer a estrutura em ferro. Em dias chuvosos, uma lona plástica grossa era colocada por cima de todo o piso na tentativa de minimizar o acúmulo e o carreamento de pó de ferro para o gesso e conseqüentemente para o piso. Durante a construção da cobertura, o gesso recebeu reparos a

fim de reconstituir as partes danificadas. Com a finalização da obra de cobertura e a retirada da camada de proteção, pode-se perceber os danos que o pó de ferro havia provocado em parte do piso, principalmente nas extremidades, apresentando manchas em tom avermelhado pela penetração de pó de ferro nos poros do ladrilho hidráulico.

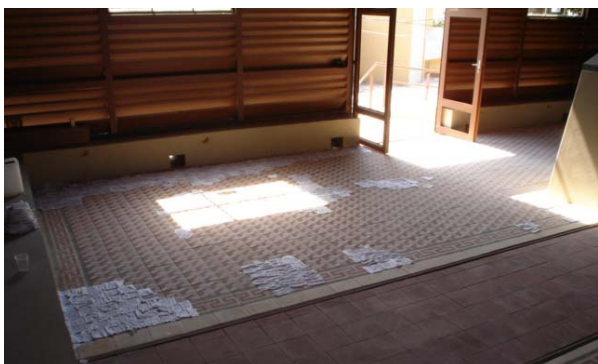
Como a aderência do emplastro não era perfeita, a eficiência ficou comprometida, uma vez que a retirada das manchas não se dava uniformemente (Fig.3).

Fig. 3 – Aplicação de solução com emplastro no ladrilho hidráulico (Fonte: Arquivo MAST).

O teste preliminar realizado com a solução de EDTA tetrasódico, bicarbonato de sódio e bicarbonato de amônio produziu resultados animadores, porém ao ser aplicado em todas as áreas do piso afetadas pela ferrugem não produziu resultado satisfatório. As manchas provocadas pela aderência parcial do emplastro provocavam manchas com o efeito de onda. Isto não significa que o método seja impróprio, entretanto, ele requer uma execução mais cautelosa, respeitando-se o acúmulo de sujidade impregnada em cada ladrilho individualmente.

O assentamento do restante do piso foi concluído e, terminada a cura, o piso foi lavado com água abundante para retirar todo o pó acumulado. Essa limpeza era necessária para a realização do primeiro teste com uma solução utilizada pelo IPHAN para tirar manchas ferruginosas em materiais pétreos. Para cada litro de água, foram utilizados 120g de EDTA tetrasódico, 60g de bicarbonato de sódio, 30g de bicarbonato de amônio, em compressas de 5mm, por 30 minutos, com enxágüe abundante após aplicação.

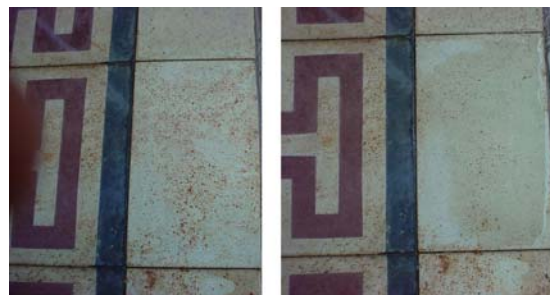
Fig. 4 – Antes e depois da aplicação do ácido oxálico (Fonte: Arquivo MAST).

As manchas mais incrustadas no ladrilho hidráulico receberam um tratamento mais pesado, com a utilização do ácido oxálico, conhecido comercialmente por Semorin. O resultado final após a aplicação do Semorin foi uma limpeza de cerca de 90% e o resultado considerado adequado

Como o resultado não foi adequado e o tempo para realização do trabalho de limpeza muito curto, procurou-se uma outra solução, utilizando-se então uma mistura de 480g de pasta para limpeza (ácido graxo animal e vegetal, alcalinizante espessante e essência) e 80g de bicarbonato de amônia, com aplicação manual e empregando, concomitantemente, escovão de enceradeira. Após a aplicação, o piso foi lavado com água em abundância, produzindo um resultado satisfatório. Para retirar as manchas mais resistentes, utilizou-se uma solução de ácido oxálico (produto com nome comercial Semorin), aplicada diretamente no piso e retirada após 10 a 15 minutos aplicação, sendo o piso lavado, em seguida, com água abundante. A figura apresentada a seguir mostra imagens do piso antes e após os tratamentos realizados (Fig.4).

Após a limpeza concluída, o piso recebeu aplicação de resina acrílica como tratamento de proteção. A primeira demão foi diluída na proporção de 1:1 (resina acrílica, solvente) e a segunda demão foi aplicada sem diluição, ambas com rolo de lã de pelo curto.

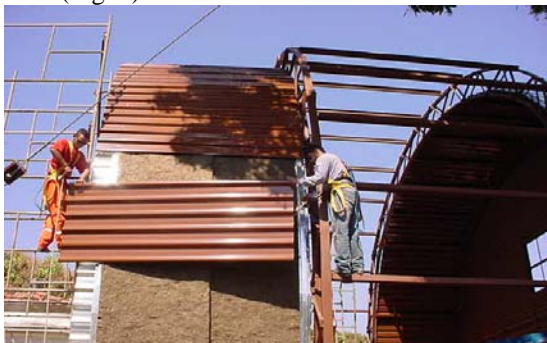
sanduíche, com recheio de poliuretano, e seriam fixadas na horizontal, e não na vertical, como é comum ver em telhados. Assim, a aparência da cobertura remeteria à cobertura original. Porém, em testes preliminares à colocação, verificou-se que o preenchimento de poliuretano não possuía a flexibilidade necessária para que a telha fosse curvada e pudesse então ser fixada. Foi necessário, então, buscar um outro recheio para as telhas termo-acústicas, sendo selecionada a lâ de rocha, pela facilidade na colocação e por possibilitar a flexão da telha. Primeiramente, foram fixadas as telhas inferiores, em seguida, colocado o recheio e, por último, a telha superior (Fig. 5).

Fig. 5 – Fixação das telhas termo-acústicas, 2005 (Fonte: Arquivo MAST).

Para fechar as aberturas entre telhados e fechamentos laterais em venezianas, foram usados rufos metálicos que, diante da particularidade da cobertura, tiveram que ser confeccionados no local. Após a fixação, os mesmos foram protegidos com primer e pintados. Para finalizar, as telhas e os rufos foram calafetados com vedacalha (adesivo à base de borachas termoplásticas e resinas sintéticas).

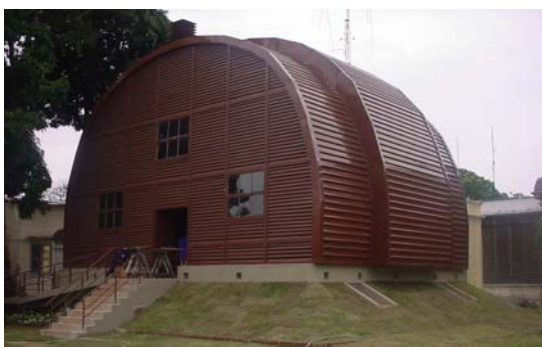
Como esta cobertura abriga acervo museológico e suas janelas permitem uma grande entrada de radiação solar, uma película protetora foi aplicada em seus vidros para filtrar os raios UV em 99%. Na fig. 6, pode-se ver o pavilhão em fase de finalização.

Fig. 6 – Fase de finalização da obra no pavilhão da Gautier (Fonte: Arquivo MAST).
