PROCEDIMENTO DE RESTAURO PARA REMOÇÃO DE SAIS INSOLÚVEIS SOBRE PINTURAS MURAIS NA IGREJA DA PARÓQUIA IMACULADA CONCEIÇÃO (SÃO PAULO, SP) COM ACOMPANHAMENTO POR EQUIPAMENTO PORTÁTIL DE EDXRF

Márcia Rizzo (*); Carlos Roberto Appoloni (**); Paulo Sérgio Parreria (**)

(*) MRizzo Restaurações - Laboratório de Conservação e Restauração de Bens Culturais Ltda.

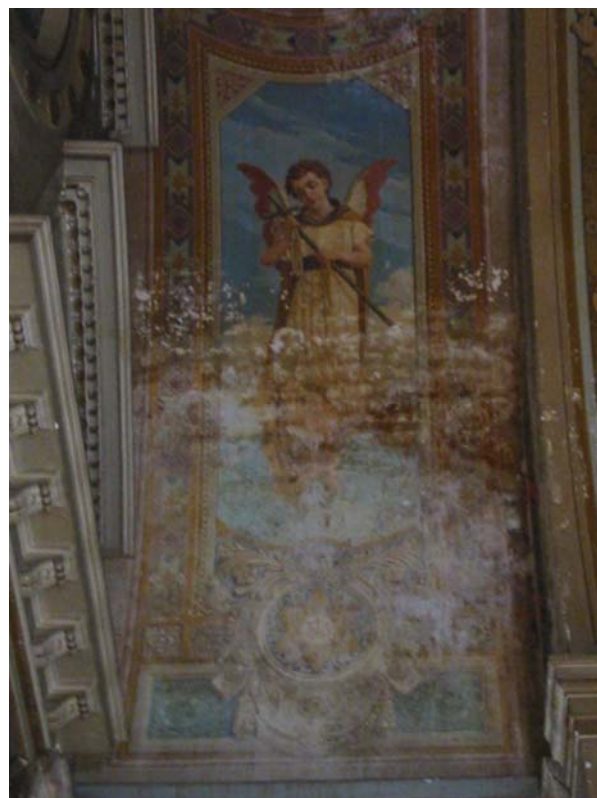
O prédio da igreja, onde se encontram as referidas pinturas murais em algumas paredes e forros, teve problemas de infiltração de água do solo, por capilaridade, devido à proximidade do lençol freático aliado à própria constituição das paredes e, ainda, problemas de infiltração pelo forro. Isto acarretou em descolamento e perda da camada pictórica, além de eflorescência salina. O presente trabalho apresenta a proposição e aplicação de procedimento de restauro de remoção de sais insolúveis, depositados sobre a superfície de uma pintura mural solúvel em água, assim como o estudo físico-químico com fluorescência de raios-X *in situ*, que embasou e/ou validou as tomadas de decisões.

Fig.1 Detalhe de uma pintura mural que sofreu infiltração de água e apresenta descolamento e perda de camada pictórica, assim como eflorescência salina .

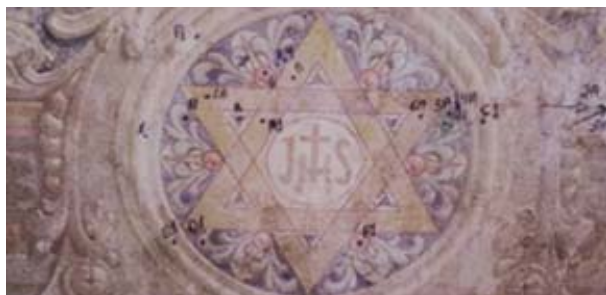
Os pontos medidos estão representados na Fig. 3, marcados numa foto da parede com infiltração. As pinturas das paredes com e sem infiltração são simétricas, e os pontos que se referem à parede sem infiltração estão localizados em posições equivalentes marcadas também na Fig. 3.

Fig. 3 Foto da parede (com infiltração), onde estão marcados os pontos medidos: na parede simétrica sem infiltração e na parede com infiltração antes e depois do tratamento.

- diminuição do S;
- diminuição do Fe;
- diminuição do Zn;
- com exceção do ponto 5, nos outros três pontos o K aumentou para um valor da ordem daquele na argamassa;
- o Ca, dentre os três pontos onde apareceu, em dois deles diminuiu de 100% (pontos 5 e 6) e em um deles aumentou de uma ordem de grandeza (ponto 2);
- Ti ficou igual (ou diminuiu pouco) em relação a antes do tratamento.

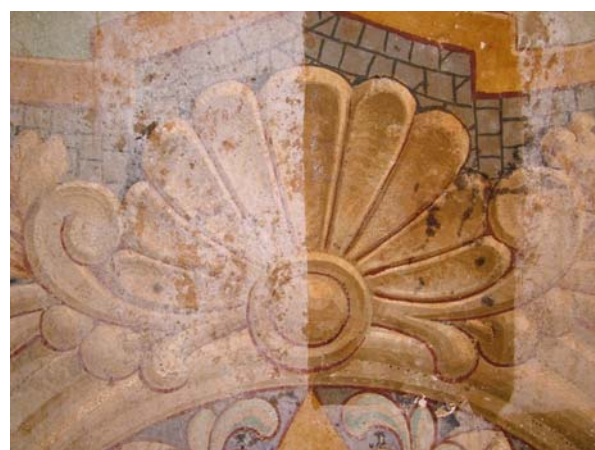
O tratamento utilizado foi eficaz na remoção da camada esbranquiçada insolúvel aderida à camada pictórica como mostram as figuras 6, 7 e 8.

Fig. 6 Detalhe de uma pintura mural das Figs 7 e 8, que sofreu infiltração, parcialmente tratada.

1º) aspersão de solução de Celvol 205 (menor aderência) ou solução de Celvol 107 (maior aderência) sobre a pintura esbranquiçada para consolidação e fixação de todo o conjunto – camada pictórica e elementos estranhos aderidos - sobre o suporte (parede),

2º) aplicação de calor local com espátula térmica para rebaixamento das escamas em descolamento da camada pictórica, se necessário,

3º) aplicação por aspersão de solução de EDTA, sobre a pintura esbranquiçada e já fixada,

4º) remoção deste complexo – substância branca mais parte do álcool polivinílico depositado sobre a superfície - com algodão envolto num palito e embebido em água, após um intervalo de ação de 10 à 15 minutos, sem afetar a camada pictórica,

5º) aplicação de solução de Paraloid B72 em xileno, nas diferentes concentrações, conforme a necessidade, para melhor fixação da pintura sobre o suporte e consolidação do próprio suporte.

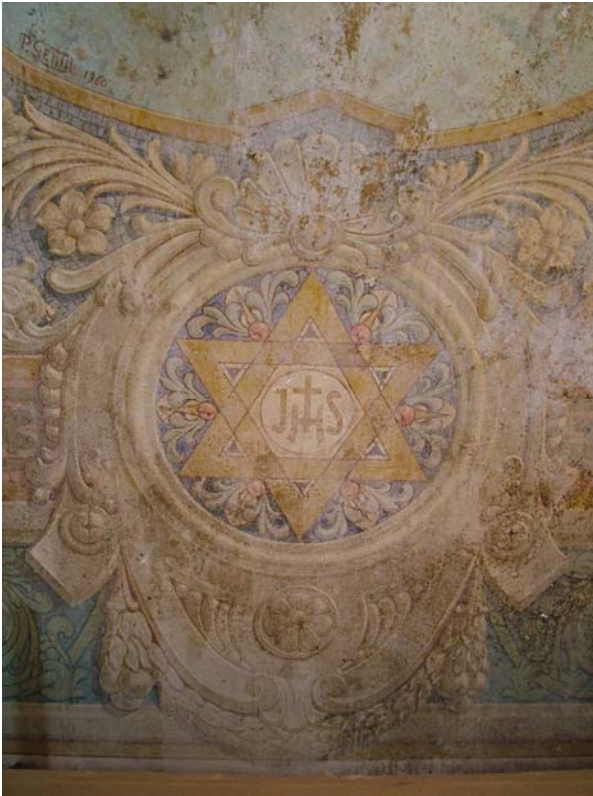
Nos locais onde houve infiltração de água havia um material branco sobre a camada pictórica que poderia ser algum tipo de sal aflorado, mas que era insolúvel em água. Este material era extremamente duro e estava fortemente aderido à camada pictórica, a qual, por sua vez, estava se desprendendo do suporte (parede). A argamassa da parede é um aglomerado não coeso de

Fig. 7 Medalhão abaixo do anjo esquerdo da capela VII antes do tratamento.

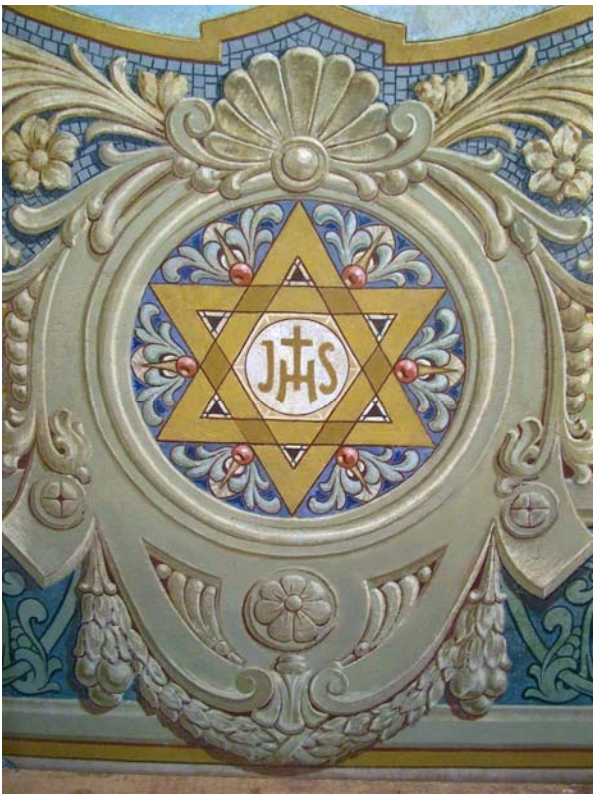
Fig. 8 Medalhão abaixo do anjo esquerdo da capela VII depois do tratamento.
