## HISTÓRICO DE ALTERAÇÕES COMO MÉTODO AUXILIAR DE DIAGNÓSTICO: UMA ABORDAGEM EXPERIMENTAL

Honório Nicholls Pereira\*

Aplicou-se o **Histórico de Alterações** como método auxiliar na etapa de Diagnóstico do Projeto de Restauração da Igreja de Nossa Senhora do Rosário em Lavras.

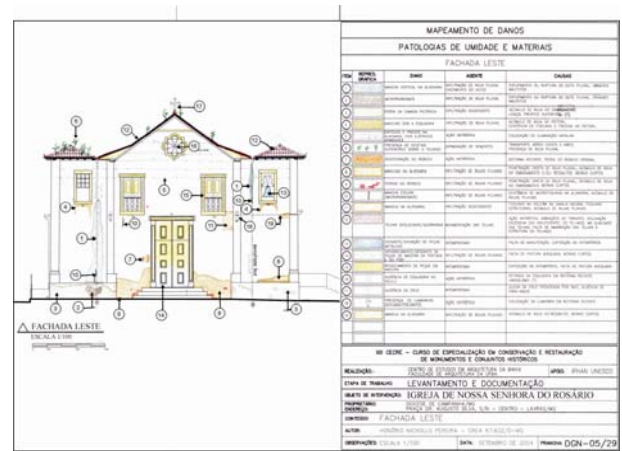
síntese com a identificação gráfica dos danos (em plantas, fachadas, cortes etc.), associada a tabelas-resumo em que constam os agentes causadores e as causas das degradações. A Fig. 04 ilustra o mapeamento de danos da Fachada Leste da Igreja do Rosário, em Lavras.

Fig. 04 Mapeamento de danos de materiais e umidade na Fachada Leste da Igreja do Rosário em Lavras, conforme metodologia CECRE. (FONTE: Honório Nicholls, 2004).

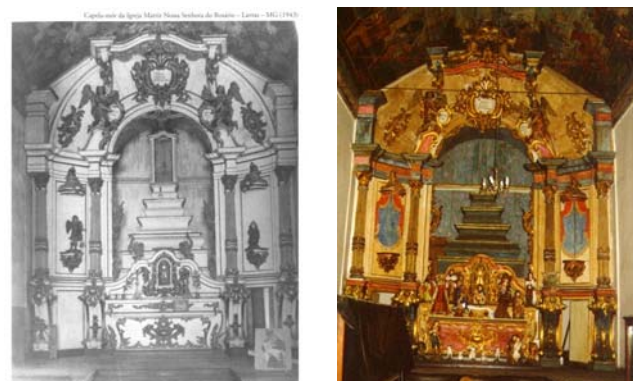
As principais alterações atuais referem-se à degradação da cobertura (estrutura e telhado), a lesões estruturais resultantes da movimentação da estrutura da cobertura e, ainda, a alterações em forros e pisos, decorrentes de infiltrações pelo telhado. Na parte externa da edificação, notam-se alterações provocadas pela ação das intempéries, como ressecamento de peças em madeira, provocados pela ação solar; apodrecimentos e manchas, provocadas por infiltrações. Um tipo especial de alteração resultou de reformas realizadas no conjunto de bens integrados, composto por altares, púlpitos, forro e arco-cruzeiro (ver Figs. 05 e 06).

Figs. 05 e 06 – Vistas gerais do altar-mor em 1949 (à esq.) e 2004 (à dir.). As alterações decorrentes de reformas nos altares foram consideradas nocivas porque alteraram suas características rococó, descaracterizando a Igreja enquanto obra de arte (FONTE: IPHAN, 1999 (4); e Honório Nicholls, 2004).

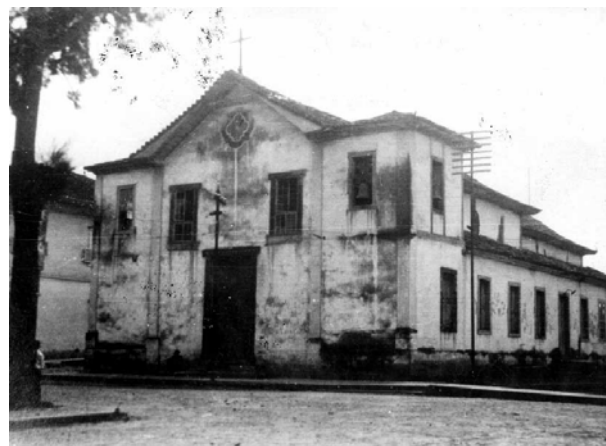
**Fig. 08** Vista geral da Igreja do Rosário no início da década de 1930. Utilização de foto de época para elaboração do Diagnóstico retrospectivo: Presença de manchas, desprendimento de reboco e apodrecimento de peças de madeira na Fachada Leste, provocados por infiltrações. Telhas soltas, deslocadas e/ou quebradas (FONTE: Museu Bi Moreira – Foto 2.620, cc. 1930).

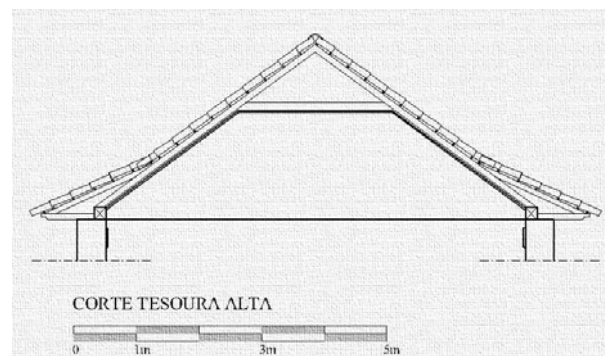
Por outro lado, o sistema construtivo adotado na cobertura é pouco usual, refletindo uma história de intervenções e imperfeições relatada a seguir. A decisão (artística) de utilização de forros em abóbada de aresta (trifacetados) implicou em uma solução estrutural do telhado necessariamente alteada, que se tornou tecnicamente possível através do uso de tesouras altas e caibros armados (Fig. 11).

Tal sistema estrutural é hipoestático, dependendo sua estabilidade de amarrações transversais feitas por ripas e tirantes de madeira. A concentração de chuvas resulta, recorrentemente, em deslocamento e quebra de telhas, gerando infiltrações que atingem o engradamento do telhado, danificando as ripas e os caibros, comprometendo, assim, a frágil estabilidade do sistema.

Fig. 11 Corte esquemático. Sistema de cobertura com tesouras altas (FONTE: Honório Nicholls, 2005).

Propôs-se, assim, a execução de uma nova estrutura de cobertura semelhante à existente, com caibros armados e tesouras altas, utilizando madeira imunizada. Otimizou-se a estrutura de cobertura através da colocação de contraventamentos diagonais, garantindo a estabilidade do sistema (Fig. 12).
