A CONSOLIDAÇÃO DOS FORROS DA VILA PENTEADO - EM ESTUQUE ESTRUTURADO POR FASQUIAS DE JUÇARA

Dra. Helena Aparecida Ayoub Silva(*); Msc Sabrina Studart Fontenele Costa(**); Dr. Antonio Carlos Barossi(*);
Antonio Luis Ramos Sarasá Martim (†);

O Forro de Estuque da Vila Penteado

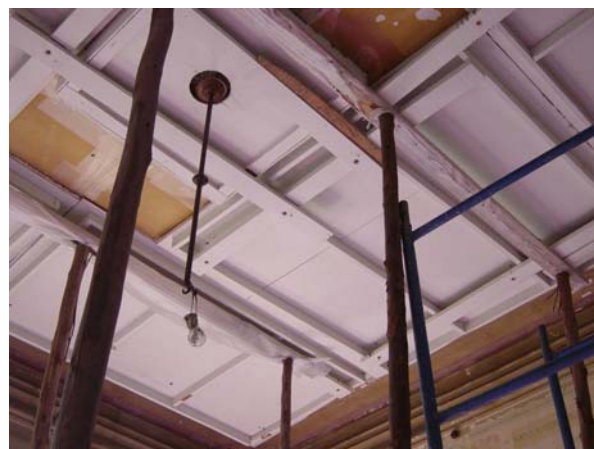
Diante da situação, a Comissão resolveu por adotar algumas medidas emergenciais, entre elas o escoramento do forro de alguns cômodos

Fig. 01 – escoramento do forro do mezanino da Vila Penteado (foto: Antônio Sarasá)

Em 1999, foi aceita a proposta do prof. Antonio Luiz de Andrade que consistia substituir os pontalotes existentes por tirantes e parafusos presos na estrutura da cobertura.

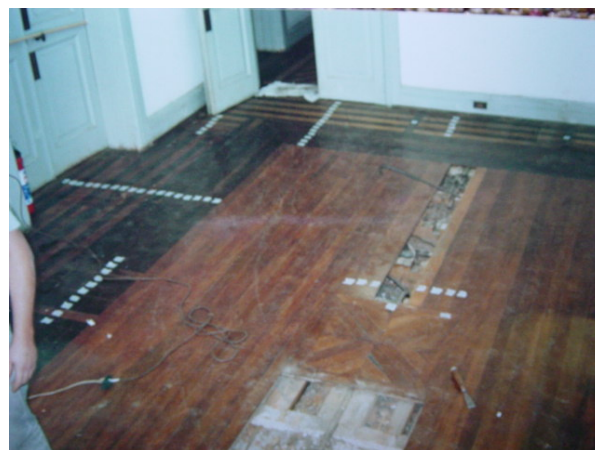
Fig. 02 – abertura do piso para intervenção no forro do pavimento térreo (foto: Antônio Sarasá).

Após a remoção dos cordões e rodapés, o assoalho foi todo removido com o máximo cuidado para evitar qualquer perda. O trabalho teve início em lados paralelos ao sentido das tábuas com o corte do macho das duas primeiras, as restantes foram despregadas aos poucos e simultaneamente em toda sua extensão.

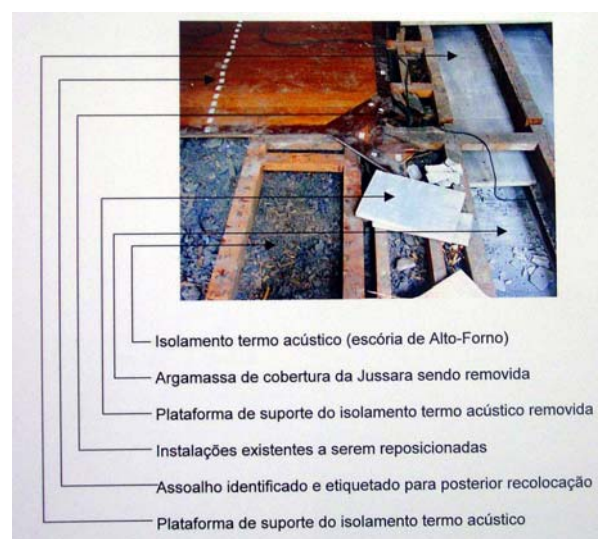
Fig.03 – Diversas partes do forro de estuque.

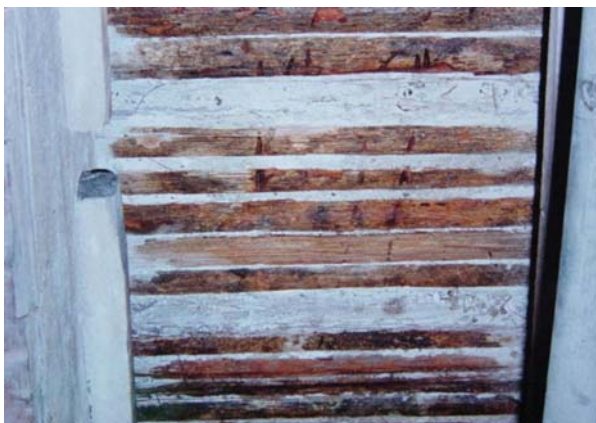
Fig. 04 – fasquias de juçara com a primeira camada de resina acrílica. (Foto: Antônio Sarasá).

Após a total secagem do produto anti-cupim foi feita a aplicação da primeira camada da resina acrílica bicomponente e autonivelante. Imediatamente antes da aplicação da resina a superfície foi umedecida com água utilizando-se pulverizador de maneira a evitar sua saturação.

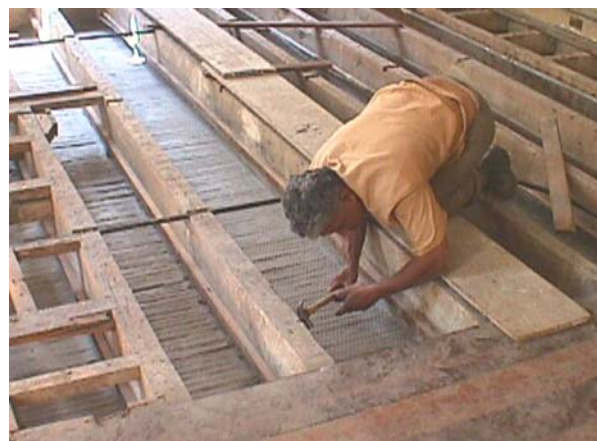
Fig.05 – instalação das telas de arame galvanizado. (foto: Antônio Sarasá).

Após algumas horas, foi colocada sobre a resina endurecida uma tela de arame galvanizado que subiu no barroteamento pelo menos 10cm onde fixou-se com grampos de aço pregados a cada 50cm. Entre os barrotes foi fixado na tela um arame galvanizado.

Imediatamente após a mistura dos mesmos componentes da resina, foi misturada argila expandida nº zero. Os arames fixados na tela ficaram para fora da camada de resina como arranques para posterior amarração na estrutura.
