## ESTRUTURAS DE COBERTA DA ARQUITETURA RELIGIOSA EM PERNAMBUCO TIPOLOGIA, PATOLOGIA E INTERVENÇÕES

Renata Lopes Pereira (\*);

(†) Centro de Estudos Avançados da Conservação Integrada – CECI;

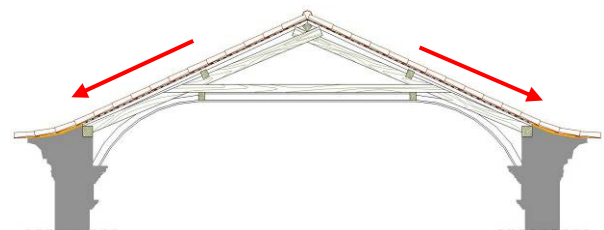
O tipo de estrutura portante mais encontrado nos 29 monumentos visitados em Pernambuco, representando 46% do universo pesquisado, foi a *canga-de-porco*. O grande inconveniente dessa técnica, apesar de tratar-se de tipos de estruturas diferentes, é apresentar o mesmo problema do caibro armado, encontrado com frequência nas estruturas das coberturas em Ouro Preto, segundo Paulo Santos. A ausência da linha baixa para trabalhar a tração, presente em ambos os casos, faz persistir o problema do empuxo lateral sobre as paredes, contribuindo para sua rotação.

Fig.1 Tesoura *Canga-de-porco*. Desenho ilustrativo da autora em Janeiro de 2003.

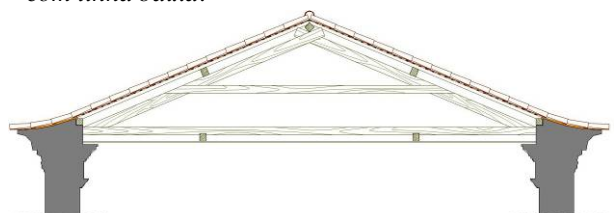
O segundo tipo mais encontrado, representando 24% dos monumentos visitados, foi a *canga-de-porco com linha baixa*.

Fig.2 Tesoura *Canga-de-porco com linha baixa*. Desenho ilustrativo da autora em Janeiro de 2003.

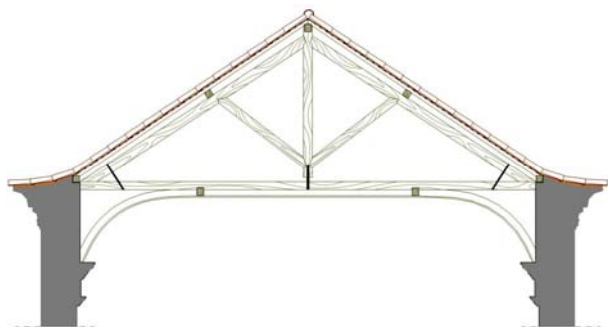
O sistema do tipo Pendural, encontrado em 5 naves e 4 capelas, por possuir esforços normais à alvenaria, é considerado o mais estável, pois não apresenta risco aos monumentos quanto ao problema das rotações das paredes.

Fig.3 Tesoura Pendural. Desenho ilustrativo da autora em Janeiro de 2003.

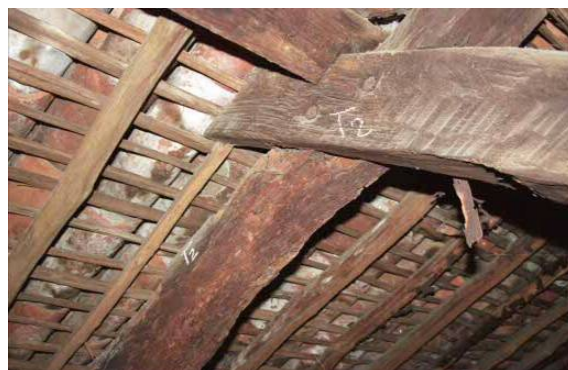
Fig.4 vista parcial da estrutura secundária da cobertura da Igreja de N. Sª. das Fronteiras/Recife (caibro roliço e ripa de imbiriba). Foto da autora. Setembro/2002.

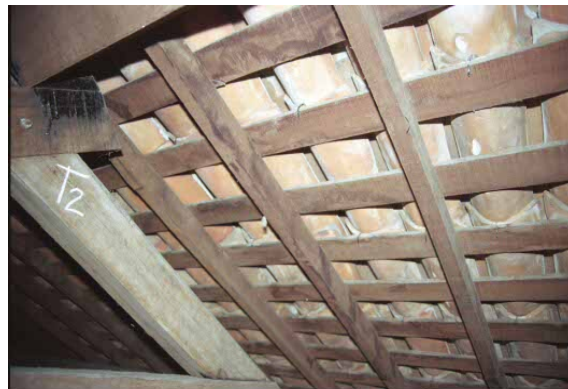
Em Pernambuco, segundo análise dos monumentos levantados, 45% das naves e 48% das capelas das igrejas visitadas, possuem caibro serrado, substituindo os caibros roliços; enquanto que 55% das naves e 52% das capelas possuem ripão ou ripa de madeira serrada em substituição às de imbiriba. Se esse processo continuar e de alguma maneira não se deixar algum testemunho, no futuro, veremos extinta a categoria do *saber fazer*, tão defendida por Carlos Lemos.

Fig.5 vista parcial da estrutura secundária da cobertura da Igreja de N.Sª. da Conceição da Congregação Mariana/Recife (caibro serrado e ripão). Foto da autora. Outubro/2002

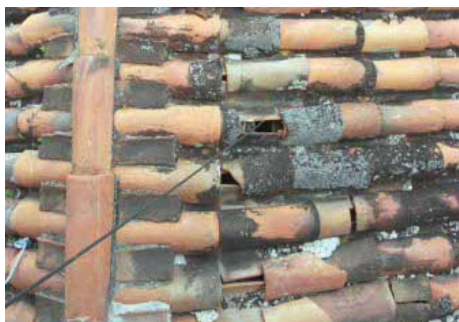
Sem dúvida, a infiltração das águas das chuvas é a principal causa da deterioração dos elementos componentes do madeiramento do telhado justamente pela falta de manutenção periódica. A ação da umidade sobre as peças provoca seu apodrecimento e o conseqüente aparecimento de fungos e, principalmente, térmitas, presentes em boa parte dos monumentos visitados, incluindo os elementos da estrutura secundária da cobertura, que compreende os caibros e as ripas. As principais causas para as infiltrações encontradas são: os escorregamentos das telhas e/ou seu mal estado de conservação, a má execução de calhas, rufos ou algerozes, bem como a execução incorreta do arremate das telhas na cumeeira.

**Fig.6** Aspecto geral do recobrimento da Igreja da Matriz de Santo Antônio/Recife. Foto da autora. Setembro/2002.

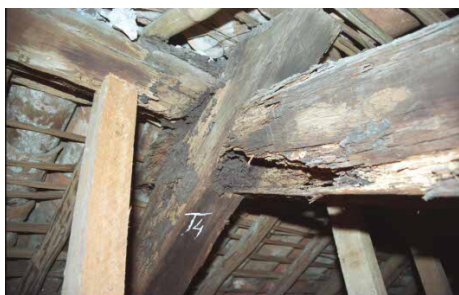
**Fig.7** Detalhe do encontro das asnas da tesoura da cobertura da Igreja de N. Sª. das Fronteiras. Foto da autora. Setembro/2002.

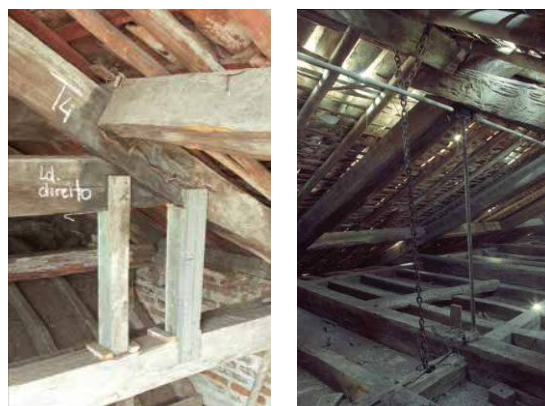
Para a flexão de elementos da estrutura de cobertura de uma edificação, as principais causas se devem às seções insuficientes utilizadas nas peças que compõem o madeiramento, à adição de cargas extra no conjunto da estrutura, bem como à deterioração da peça pelos fungos e térmitas, provocando seu desabamento parcial ou até total. No caso de alguns monumentos religiosos, esse tipo de lesão é provocado pela fixação inadequada do forro à estrutura da cobertura.

**Fig.8 e 9** Desvão da capela-mor da Igreja de N.Sª. da Boa Vista/Recife e fixação inadequada do forro à cumeeira através de uma corrente entre duas tesouras da nave da Igreja da Matriz de Santo Antônio/Recife. Fotos da autora. Setembro/2000.

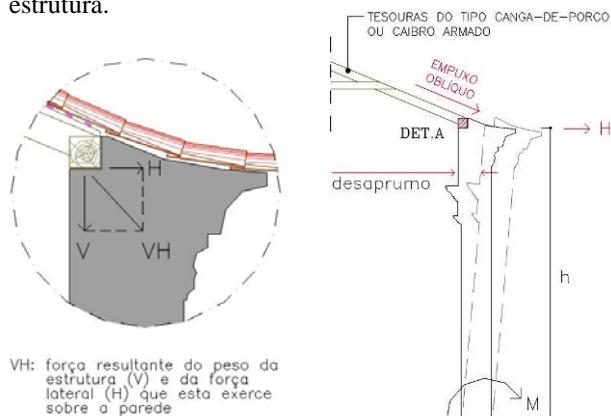
A lesão mais grave, denominada *empuxo* lateral, proveniente de sistemas abertos como a tesoura de *canga-de-porco*, descarrega obliquamente as forças nas alvenarias, pelo fato de não possuírem a linha baixa para trabalhar a tração no sistema. Esses esforços horizontais (VH), que nada mais são senão a resultante do peso com a força lateral exercida na parede, provocam nas alvenarias um momento de giro na base da parede igual a  $M = VH \times h$ , onde VH é o *empuxo* horizontal e *h*, a altura da parede de apoio dessa estrutura.

**Fig.10 e 11** Detalhe dos esforços sobre a parede e Esquema da rotação da parede. FONTE: Almeida, Frederico. *Mosteirinho de Paudalho*

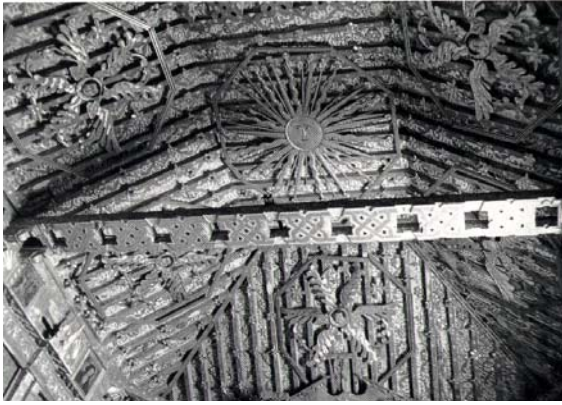
**Fig.12** Catedral de Santa Clara/Tunja. FONTE: BAYÓN, Damián; MARX, Murilo. *Historia Del Arte Colonial Sudamericano*. Pp. 185.

Em Pernambuco, *tirantes* metálicos tracionando as paredes resolveram os problemas mais graves, sem qualquer preocupação estética. Entretanto, em alguns países da América espanhola a solução adotada para eliminar esses perigosos *empuxos* foi bastante curiosa. Um tratamento de entalhe foi feito na madeira da *linha baixa*, a qual atravessa a *nave* e funciona como elemento decorativo e integrante da composição do trabalho do *forro*, normalmente em *gamela*, resultando numa elegante solução estética de um problema técnico da estrutura.

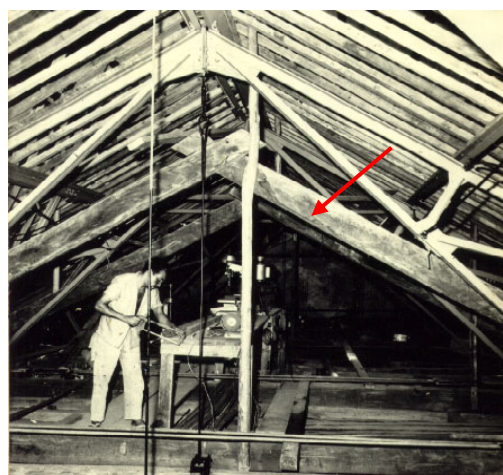
**Fig.13** Igreja de N.S. do Carmo/Recife. Restauração da coberta. FONTE: fototeca – IPHAN/1972

De uma maneira geral, de pequenos reparos às grandes intervenções, como a substituição total da estrutura de alguns casos, o IPHAN atuou constantemente em todos os monumentos levantados. Foi identificada ainda uma regular e paulatina substituição da técnica do caibro roliço associado às ripas de imbiriba pelo caibro e ripão serrados, constatando que não se tem mais em Pernambuco uma coberta genuinamente autêntica.
