DETECÇÃO DE FALHAS EM MONUMENTOS HISTÓRICOS DE OLINDA ATRAVÉS DE IMAGENS POR INFRAVERMELHO – UMA ANÁLISE PRELIMINAR

Rita de Cássia Fernandes de Lima (*); Fábio Santana Magnani (*); Renata Nunes(*)
 (*) Departamento de Engenharia Mecânica da Universidade Federal de Pernambuco

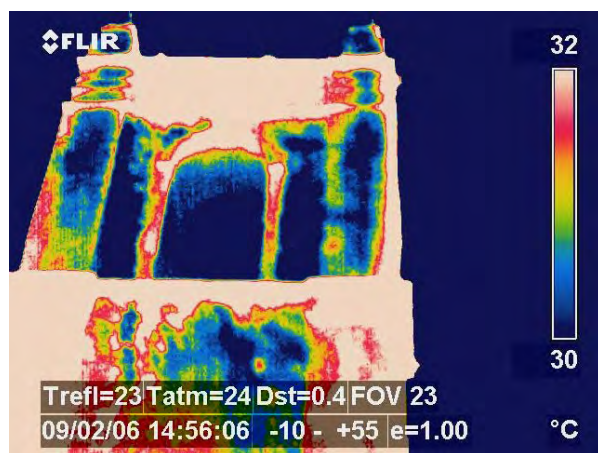
As alterações mais importantes foram verificadas na fachada da Igreja do Carmo (Fig.2), mostrando um ponto quente no campanário sem que fosse visualizada opticamente falha alguma naquele ponto, nem na parede lateral contígua. Na Fig. 3 é mostrada a imagem óptica do local. Imagens ópticas internas não apresentaram quaisquer falhas visíveis que justificassem o ponto mencionado. Uma possível explicação, é que haja neste ponto, uma falha na junção do material da parede, onde houve um aprisionamento de ar, elevando a temperatura local, uma vez que a parede lateral recebe sol durante boa parte da tarde. Foi feita uma nova imagem no local, às 19h, e o ponto quente desapareceu, fato que pode explicar a diferença entre as duas imagens, pois o calor armazenado no pequeno ponto observado já teria se dissipado. As imagens colorida e preto e branca podem ser observadas nas Figs. 4 e 5.

Figura 2. Termograma do campanário da Igreja do Carmo, obtido às 15h30min.

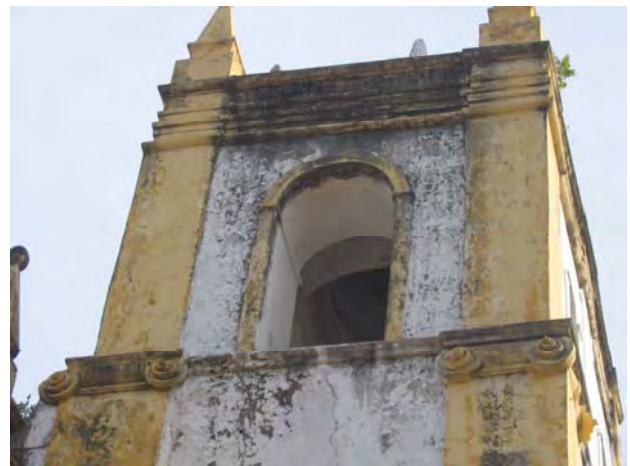
Figura 3. Fotografia digital do campanário da Igreja do Carmo às 15h30min.

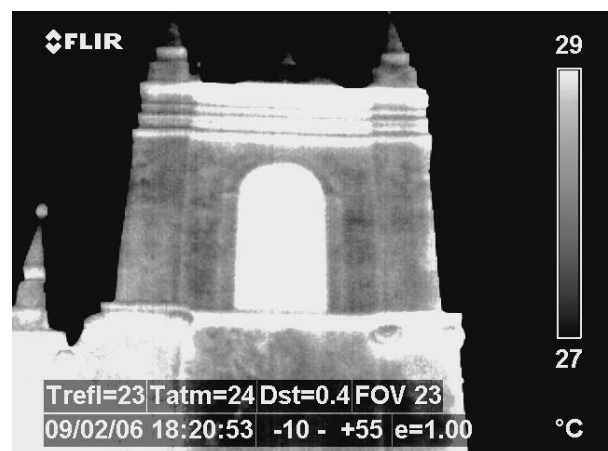
Figura 4. Termograma do campanário da Igreja do Carmo obtido às 19h.

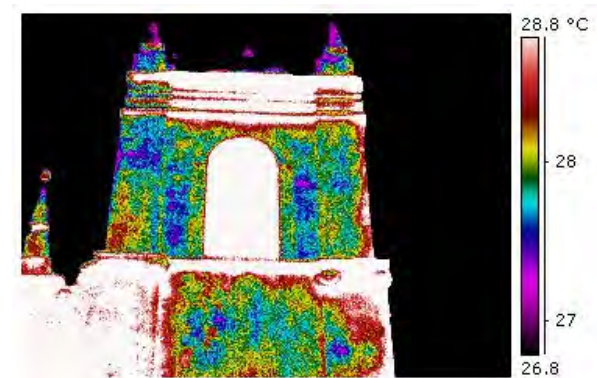
Figura 5. Termograma do campanário da Igreja do Carmo, obtido às 19h.

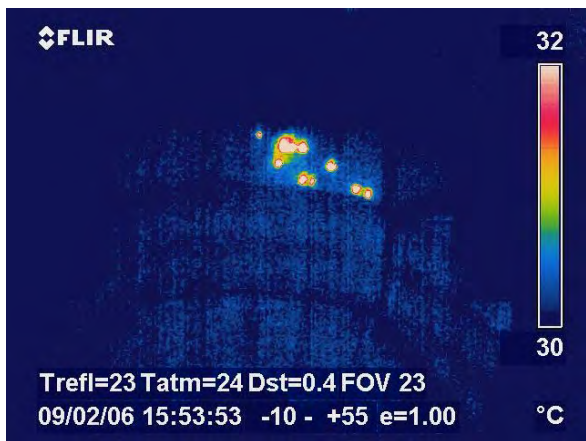
A técnica também pode ser utilizada para detecção de animais de sangue quente, em locais de difícil acesso, como pode ser constatado na Fig. 6, que mostra a presença de morcegos na Capela-Mor do Mosteiro de São Bento.

Figura 6. Termograma da Capela-Mor do Mosteiro de São Bento.

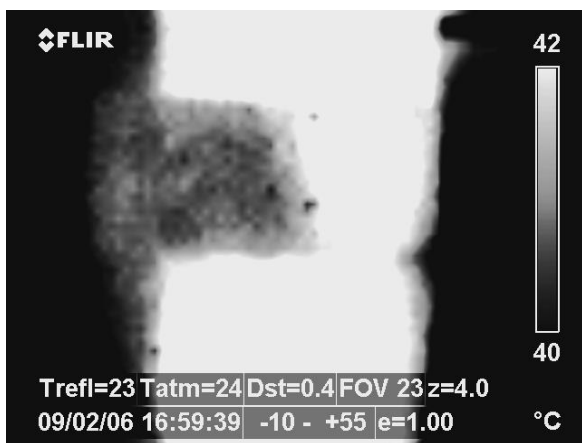
Da fachada da Igreja da Sé, foram efetuadas diversas imagens, pelo fato de ter havido intervenções neste local, principalmente de colocação de argamassa sobre pedra de cantaria. Nas Figs. 7 e 8 são vistas, respectivamente o termograma e a imagem óptica da porta principal, evidenciando-se a diferença de materiais.

Figura 7. Termograma de detalhe da porta principal da Igreja da Sé.

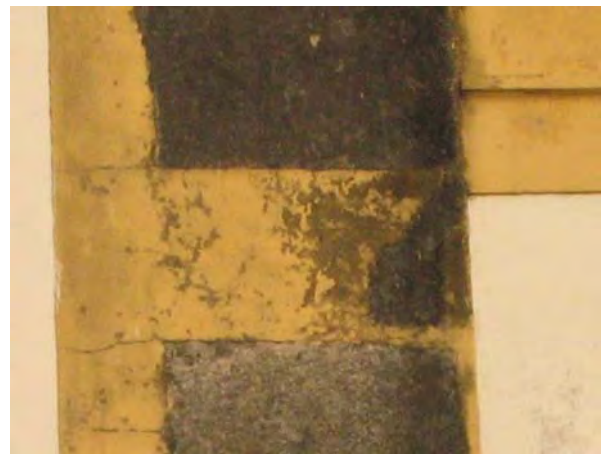
Figura 8. Fotografia digital de detalhe da porta principal da Igreja da Sé

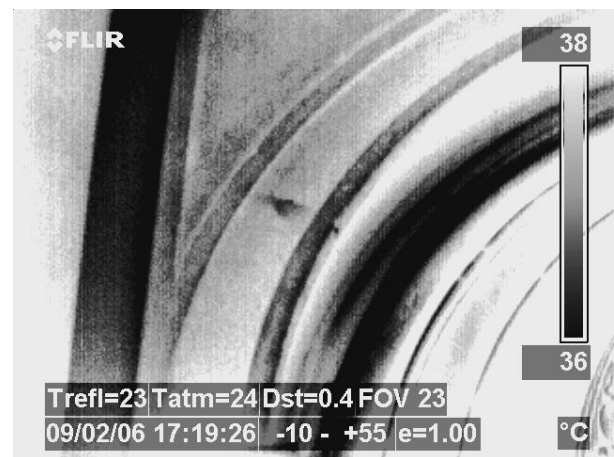
Detalhes de argamassa sobre pedra de cantaria na fachada da Igreja da Sé, e invisíveis a olho nu, puderam ser verificados nos termogramas. (Vide Figs. 9 e 10).

Figura 9. Termograma de detalhe da porta principal da Igreja da Sé.

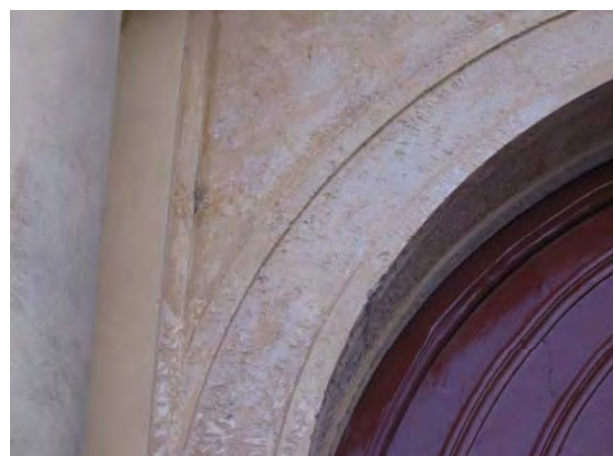
Figura 10. Fotografia digital de detalhe da porta principal da Igreja da Sé.

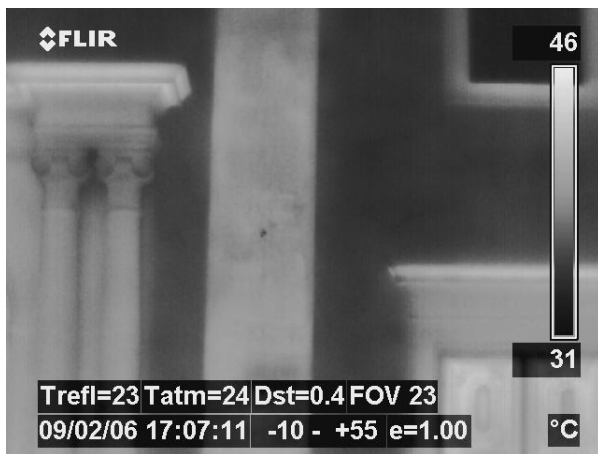
Finalmente, neste mesmo monumento, é possível se detectar à distância, pequenos defeitos invisíveis a olho nu, e em foto digital, obtida sem muita aproximação. (Figs. 11,12 e 13). Apenas na imagem óptica, usando o *zoom*, foi possível se constatar a presença de um prego, com um pequeno pedaço de arame em torno dele.

Figura 11. Termograma de detalhe da fachada principal da Igreja da Sé.

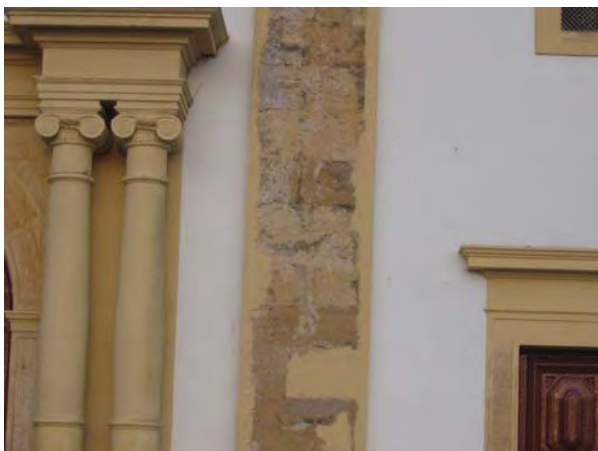
Figura 12. Fotografia digital de detalhe da fachada principal da Igreja da Sé.

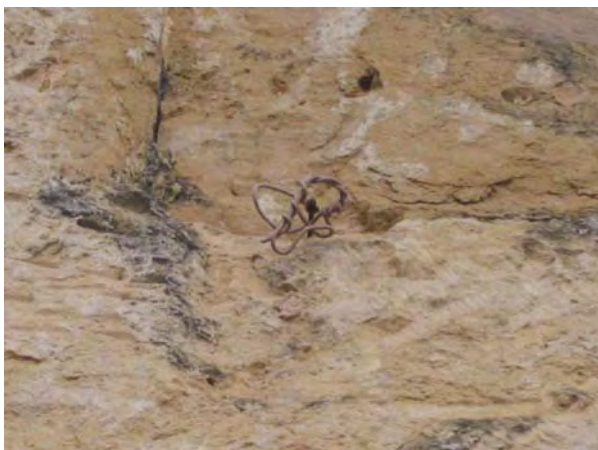
Figura 13. Fotografia digital aproximada do detalhe da fachada principal da Igreja da Sé.
