# RESTAURAÇÃO DAS PINTURAS MURAIS EM CAL NO SÍTIO DO CAPÃO JARDIM ANÁLIA FRANCO – SÃO PAULO/SP

Caroline Tonacci Costa (\*); Laura Rita Facioli (\*); Ana Clara Giannecchini (\*); Elaine Bottion (\*)  
(\* ) Croma Arquitetura e Restauro S/S LTDA

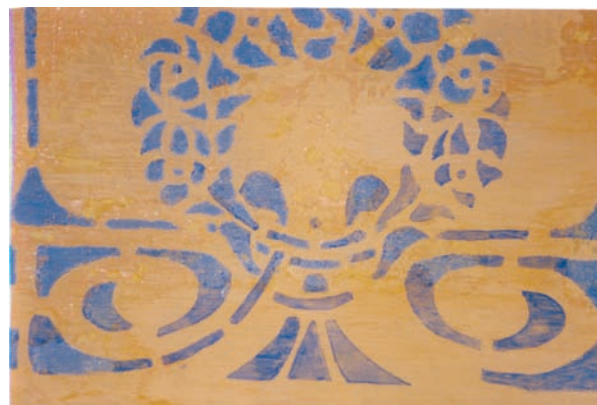
Fig.1 – Reintegração cromática.

- Prospecção cromática e pictórica de paredes.
- Decapagem das camadas mais externas com bisturi e, em alguns pontos havendo a necessidade de amolecimento com água;
- Limpeza fina da pintura, realizada com algodão e água ou álcool, ou mesmo limpeza mecânica com o auxílio do bisturi;
- Escoramento de trechos de argamassa com risco de desabamento;
- Consolidação da área escorada e de eventuais emboços ocios com massa de cal, areia, pozolana e resina sintética Nitobond;
- Consolidação de películas pictóricas em descolamento, e tratamento de áreas em pulverulência com resina Primal C33;
- Proteção com aplicação de Paraloid B72 a 10% através de trinchas;
- Estucagem de lacunas;
- Reintegração cromática das lacunas com tinta preparada de resina acrílica Primal C33 a 20% e pigmentos (figura 01).
- Proteção Final com Paraloid B72.

O uso da combinação resina Primal e pigmentos para a reintegração cromática mostrou-se muito satisfatória sobre a cal. Porém, no caso de grandes lacunas, a tinta revelou-se com poder de recobrimento limitado. Esta resina, solúvel em água, não deve amarelar com o tempo e é compatível com a maioria dos materiais e suportes.

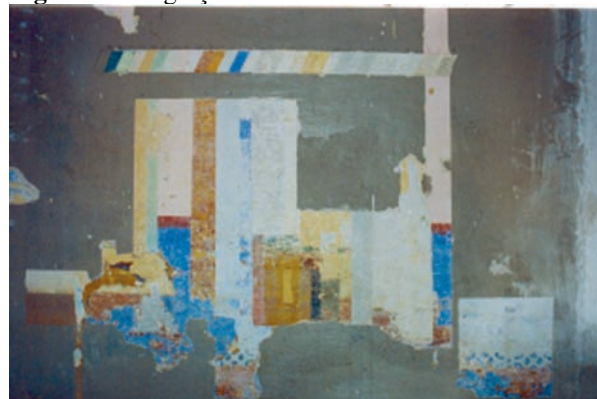
Com a prospecção foi possível encontrar até 30 (trinta) camadas de pintura (figura 02) na parede mais antiga do local.

Fig.2 – Estratigrafia na parede mais antiga do casarão.
