TELHADOS TRADICIONAIS PATOLOGIAS, REPAROS E MANUTENÇÃO

Jorge Eduardo Lucena Tinoco (*)

(*) Centro de Estudos Avançados da Conservação Integrada - CECI

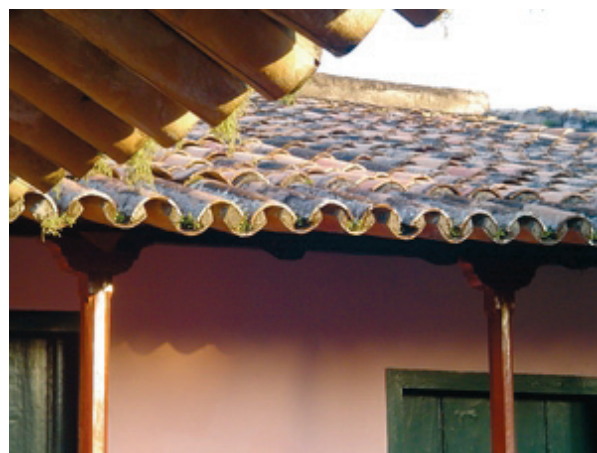
Fig.1 Telhado do alpendre do sobrado nº 4, da Praça da Aclamação, em Cachoeira (BA), sede do IPHAN – foto do autor 2005.
