## ESTUQUE ORNAMENTAL: HISTÓRIA E RESTAURO

### Restauração dos estuques ornamentais de fachada das *Bow-windows* do Pavilhão Mourisco

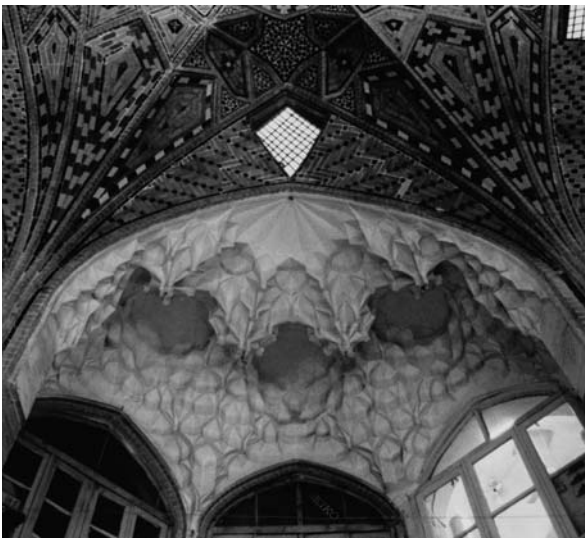
**Fig.4** Forro em estalactite – Mercado em Teerã – Irã Alexandre Mascarenhas, 2003

A cultura islâmica vai se estender do Oriente Médio até a Ásia Menor, do norte da África até a Península Ibérica durante os séculos VII-XVI d.C.. Os artistas deste período usam ornamentações caracterizadas pelo uso minucioso de decoração, onde predomina a geometria vegetal estilizada de folhagens, frutos e flores. A ausência da representação de figuras humanas e da fauna, a repetição dos padrões e a aversão a espaços vazios representam algumas das principais características que constitui o *arabesco* na arte islâmica. Na Pérsia, atual Irã, a arquitetura apresenta inovações estruturais – a altura das edificações e o uso do arco pontiagudo- e, na decoração, sobretudo nos forros, a presença de elementos que se assemelham a *estalactites* (fig.4).

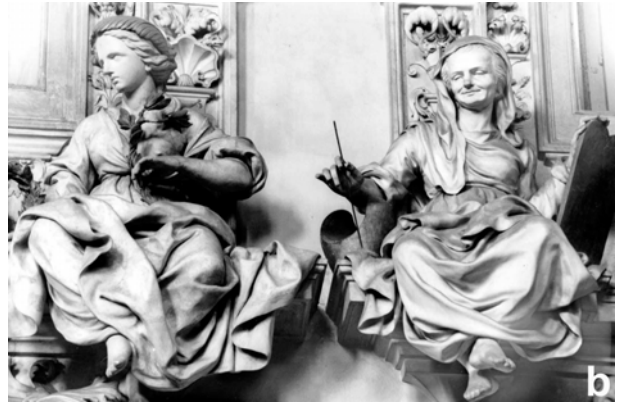
**Fig.5** Estátuas alegóricas de Giacomo Serpota – 1685/1688 Fonte: MONTANA: 2001

O Renascimento italiano (1450-1600d.C.) vai ser responsável pelo aparecimento de alguns dos maiores artistas estucadores de todos os tempos. Rafael, Giovanni da Udine, Francesco Primaticcio, Rosso Fiorentino e Giacomo Serpota (fig.5) realizaram trabalhos de extrema elegância e sutileza. Em algumas esculturas de forro e paredes, utilizava-se o pó de mármore de carrara bem fino.

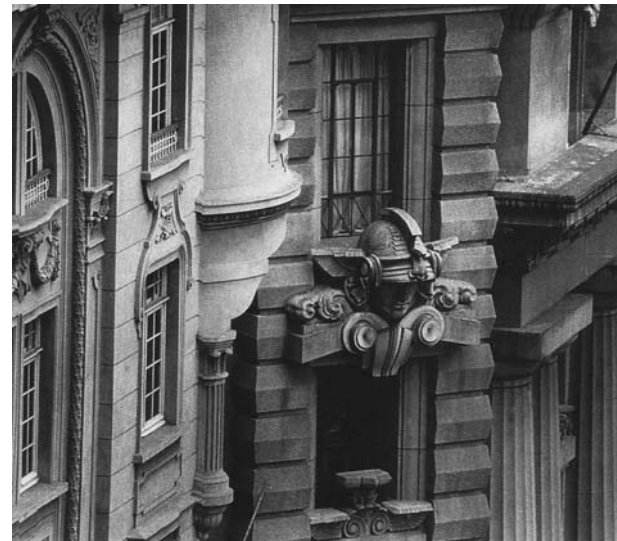
**Fig.6** Ornato eclético de fachada em São Paulo. CAIXA: 1998,

No Brasil, a excessiva quantidade de ornamentos em fachadas no final do século XIX até o início dos anos 1930, caracterizou a edificação eclética. Neste período, pós Revolução Industrial, se torna possível adquirir, através de catálogos, moldes de diversificados ornatos para compor o edifício, de acordo com seu uso e sua função política, econômica e social na sociedade e nos centros urbanos. A execução manual do estuque artístico dá lugar à produção “industrial” e “veloz” de ornamentos.

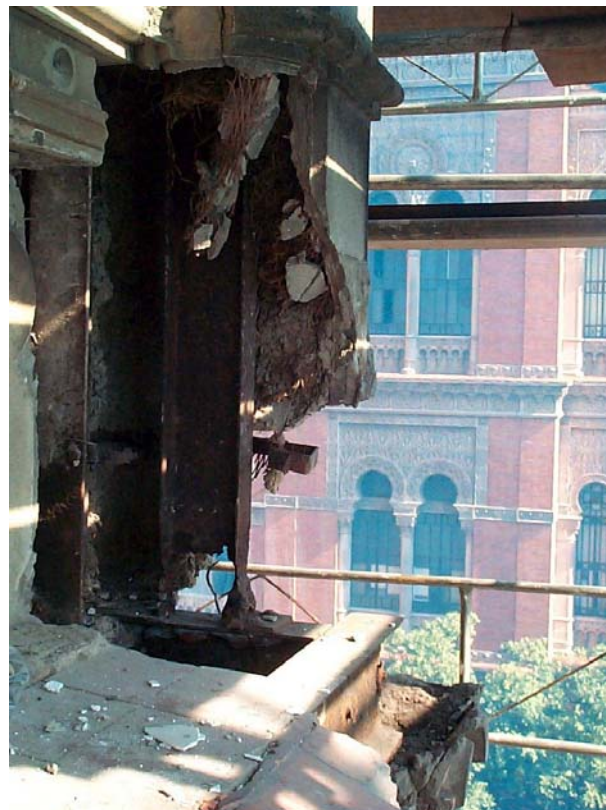
No levantamento observou-se que as grandes lesões e perdas nos ornamentos concentravam-se na parte superior da *bow-window*, mais exposta à ação do sol e das chuvas. Toda a região do beiral do 3º pavimento apresentava perda das argamassas deixando os perfis de sustentação expostos. Os ornamentos do 2º e 1º pavimentos apresentavam-se razoavelmente conservados, onde ocorreram pequenas perdas, trincas e fissuras.

Fig.9- Ornamentos deteriorados.

O projeto de intervenção priorizou o tratamento dos materiais deteriorados que comprometiam a estabilidade da estrutura, preservando o máximo possível a matéria original. Após a realização de um levantamento minucioso do estado de conservação dos revestimentos ornamentais e pesquisas na estrutura de suporte.

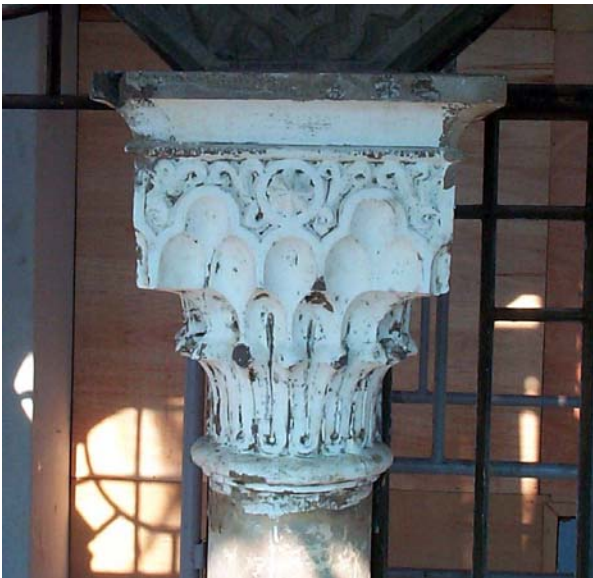
O processo de preparação dos modelos e de confecção das formas foi realizado por profissionais especializados, de acordo com as especificações técnicas da obra. Mesmo com a criteriosa elaboração das especificações técnicas e todo o conhecimento da equipe envolvida nos trabalhos, alguns procedimentos foram introduzidos durante a confecção das formas e fundição dos ornamentos, em função do grau de complexidade da obra.

Fig.10 - p reparação do ornato.

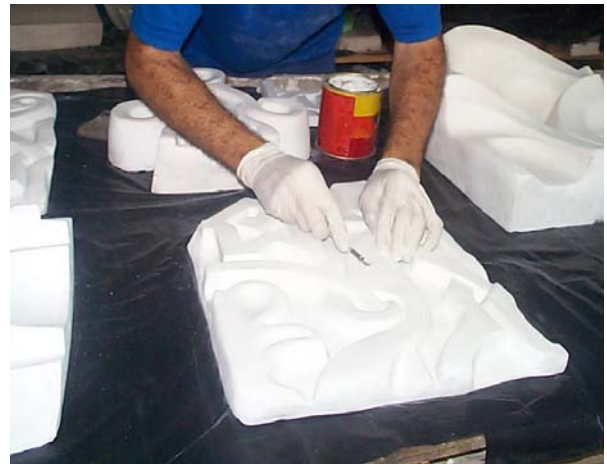
A etapa de fundição e cura das peças foi a mais trabalhosa pois dois desafios se apresentaram: a obtenção da coloração necessária e a execução dos ornamentos o mais próximo possível do original no que se refere a textura.

Fig.11 - preparação do protótipo

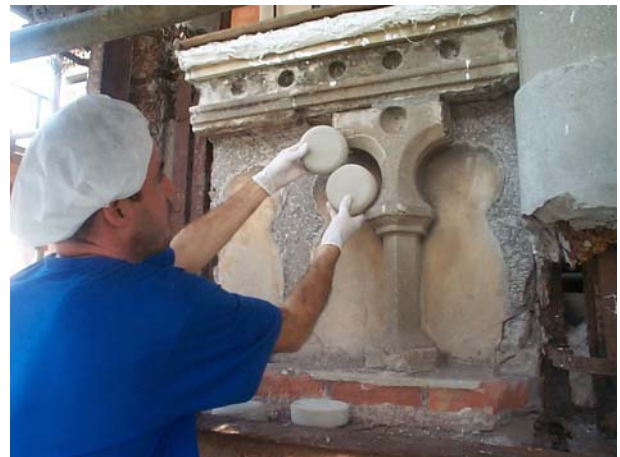
As *bow-windows* apresentam ornamentos com colorações diferentes de acordo com o local onde eles se inserem. Tal fato obrigou a equipe a estabelecer três áreas de intervenção de acordo com a tonalidade dos ornamentos. Com isso foram confeccionadas amostras para cada uma dessas áreas de modo que os ornamentos pudessem ser compatibilizados com as argamassas originais de forma harmoniosa. Na fundição dos ornamentos foi necessária a mistura de dois tipos de cimento - um mais claro e outro mais escuro - para que, com a adição dos pigmentos, fosse possível alcançar a tonalidade desejada em cada tipo de ornamento. A escolha dos pigmentos também exigiu alguns experimentos que demonstraram que o pigmento mais grosso mistura-se de forma mais homogênea com o cimento e a areia.

Fig.13 - Amostras pigmentadas.

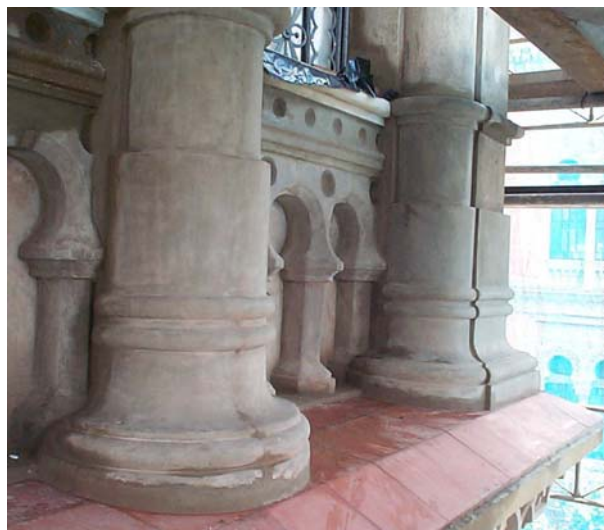
Fig.14 – Ornamento reconstruído.

Os resultados obtidos apresentam um padrão de qualidade estável, tendo se conseguido produzir ornamentos com um acabamento uniforme no se refere a textura, com menor grau de porosidade, e na cor compatível com a do local a que se destinam.

A fixação dos ornamentos pré-moldados foi executada a partir do uso das técnicas artísticas tradicionais e de produtos disponíveis no mercado escolhidos criteriosamente. Para que houvesse aderência entre as partes novas e as antigas, foi utilizado adesivo estrutural epóxi fluido adicionado à argamassa e pinos de aço. As complementações foram realizadas com gabaritos de madeira e carrinhos deslizantes. As fissuras foram devidamente tratadas com argamassa aditivada de produtos que lhes proporcionam melhor
