AZULEJOS DO PALÁCIO UNIVERSITÁRIO DA UNIVERSIDADE FEDERAL DO RIO DE JANEIRO

Marisa Hoirisch (*); Rosana P.M. Najjar (**); Rosina Trevisan M. Ribeiro (***);
(*) mestranda do PROARQ/FAU/UFRJ, (**)D. Sc, Pesquisadora do PROARQ/FAU/UFRJ
(***) D. Sc, Professora do PROARQ/FAU/UFRJ.

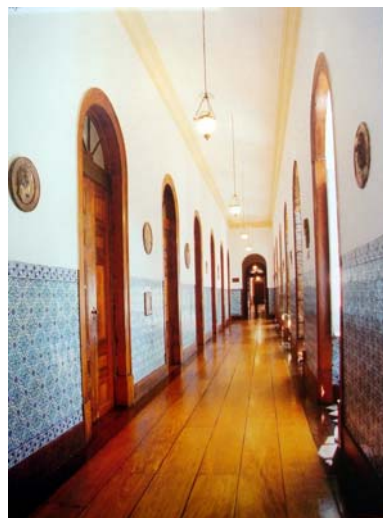
As circulações e algumas salas do Palácio Universitário apresentam-se com painéis cerâmicos que se destacam nas suas paredes caiadas, a meia-altura e constituem um aspecto estilístico indissociável deste monumento arquitetônico (Fig.2).

Fig. 2 – Circulação do Fórum de Ciência e Cultura, foto de Bira Soares, 1999.

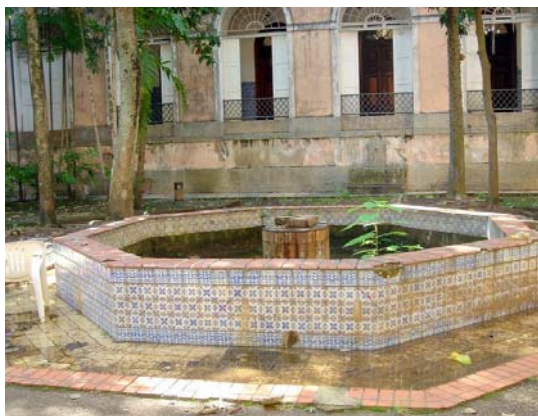
Figura 4 - Azulejos na fonte do pátio da Escola de Comunicação do Palácio Universitário, 2005.

Azulejo b: Outro azulejo que reveste a face externa da fonte da figura 4 é branco, azul e roxo claro e é marcado por círculos pontilhados e ornatos florais em forma de “X”. Em destaque na figura 5.

Azulejo a: O tema meandro, geralmente constituído por decoração em faixa, linhas sinuosas e serpenteantes, aqui surge nas cores azul e branca, podendo ser visto na cercadura do painel cerâmico que está em destaque na fig.3, reveste a face externa da fonte figura 4. O mesmo azulejo está também na decoração de muitos conjuntos azulejados da Bahia, segundo nos informa Udo Knoff (1986), ao mesmo tempo que expõe (1986) um padrão idêntico ao deste monumento.

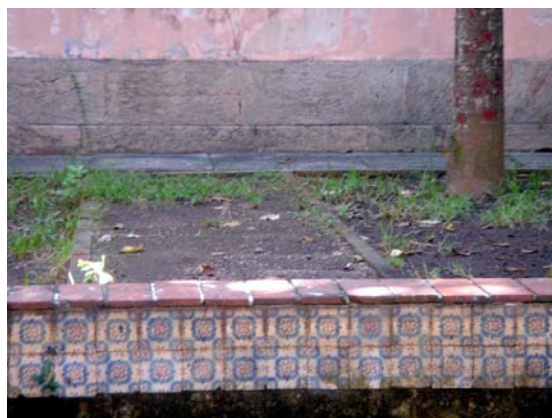
Azulejo c: O terceiro padrão de azulejo reveste a face interna da alvenaria da fonte, figuras 6 e 7. Apresenta um motivo de pétalas de flores na cor roxo, circundado por dupla moldura sinuosa em traço e ponto, cor azul.

Figura 6 – Azulejos da face interna da fonte, Escola de Comunicação, 2005.

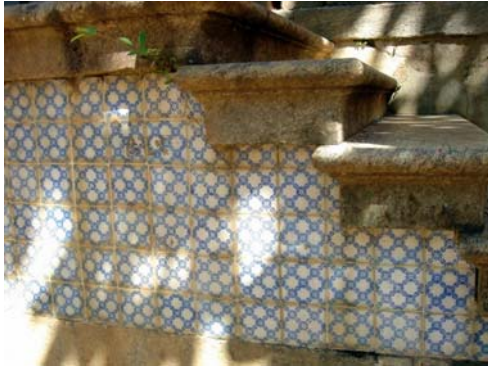
Azulejo d: O azulejo d é marcado pela diagonalidade de seu conjunto floral e pelos losangos de seus vazios, em azul e branco, revestindo parte da escadaria do pátio da Escola de Comunicação, de gneisse bege, característico do estilo neoclássico, figura 8 e 9.

Figura 9 – Painel da escada do pátio da Escola de Comunicação, 2005.

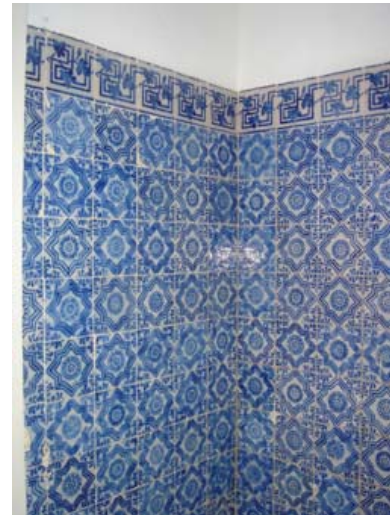
Azulejo e: Este azulejo pode ser visto em cercaduras e contém motivos de gregas e ramagens. Os painéis da figura 8 valorizam as paredes caiadas, rompendo a monotonia do branco, revestem as paredes até 1,99m, a partir do piso de três salas de professores e pesquisadores do Instituto de Economia, primeiro pavimento (Figuras 10, 11 e 12).

Figura 11 – Paredes internas revestidas de azulejos em sala de professores, 2005.

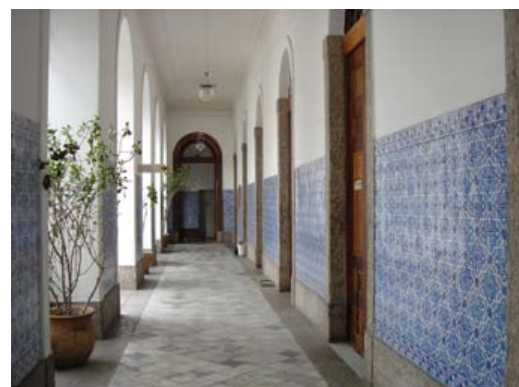
Azulejo g: Os azulejos da figura 12 já se constituem em elementos não dissociados da linguagem estética do Palácio Universitário. O azulejo padrão tem com ornatos florais, de repetição de quatro azulejos, com unidade decorativa. Em destaque na figura 13.

Figura 13 – Circulação com painéis azulejados, Instituto de Economia, Palácio Universitário, 2005.

A cercadura da figura 10, também está nas circulações do Fórum de Ciência e Cultura, Faculdade de Educação, Faculdade de Administração e Ciências Contábeis, Instituto de Economia (figura 13), a partir do rodapé de madeira ou cantaria do primeiro e segundo pavimento e também é encontrada no Pará.

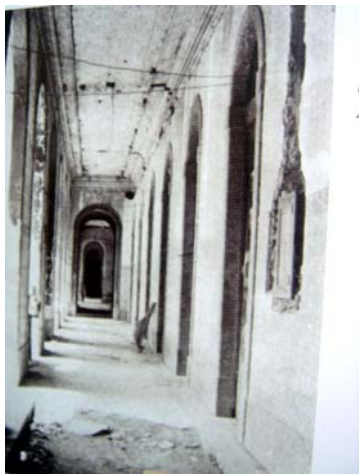
Os painéis de azulejos do Palácio Universitário já sofreram ao menos uma restauração em 1948, quando o prédio foi destinado à UFRJ. A Fig. 14 expõe o aspecto de uma das galerias anterior à citada obra. As instalações foram assim encontradas pela instituição. Seus conjuntos cerâmicos apresentavam relevantes marcas de destruição, seja por aumentos de carga ou por infiltração oriunda de defeitos ou má conservação em sua cobertura. Nesta área hoje está instalado o Instituto de Economia.

Fig. 15 – Galeria do antigo Hospício Dom Pedro II apresentando estado de degradação dos azulejos, 1947. Fonte: Calmon (2002).

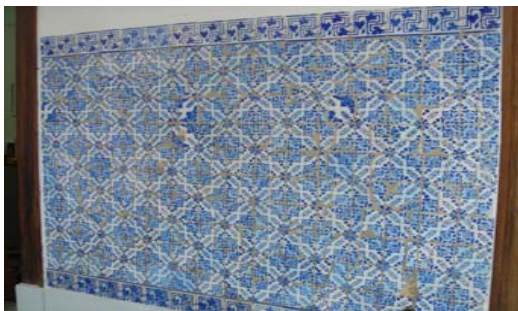
No Palácio Universitário a degradação de azulejos está vinculada também à maresia, umidade, fungos, poluição atmosférica, devido ao trânsito intenso na área e vandalismo, pela fixação de quadros murais e instalações de tomadas elétricas.

Fig.16 – Painel azulejado degradado no Palácio Universitário. 2005.

É sabido que a situação do telhado do Palácio demanda uma reforma urgente, já que, vem ocasionando infiltrações que atingem, não raro, as paredes de alvenaria de pedra. A permeabilidade referida traz danos à argamassa de fixação dos

conjuntos azulejares, que, aliada à ação de ventos e maresia, podem estar ocasionando sua desagregação ou até propiciando o descolamento gradual dos elementos cerâmicos. Assim, qualquer projeto criterioso de restauração de azulejos no prédio deve contemplar uma reforma anterior em sua cobertura.
