As escavações arqueológicas no Forte de Orange

Marcos Antonio Gomes de Mattos de Albuquerque (*) (**);

(*) Laboratório de Arqueologia do Departamento de História da Universidade Federal de Pernambuco, (**) Pesquisador do CNPq

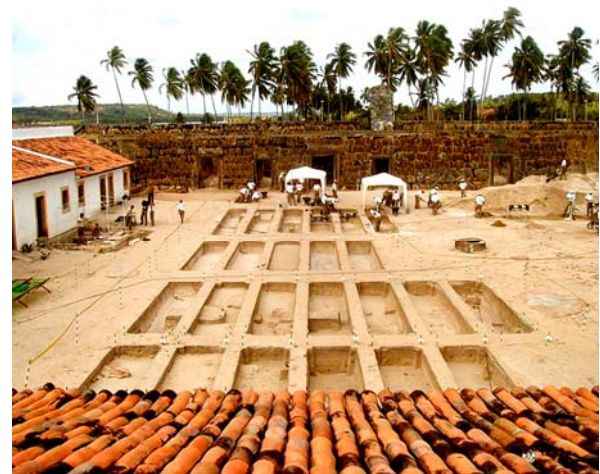
Figura 1- Vista parcial da escavação da praça de armas.

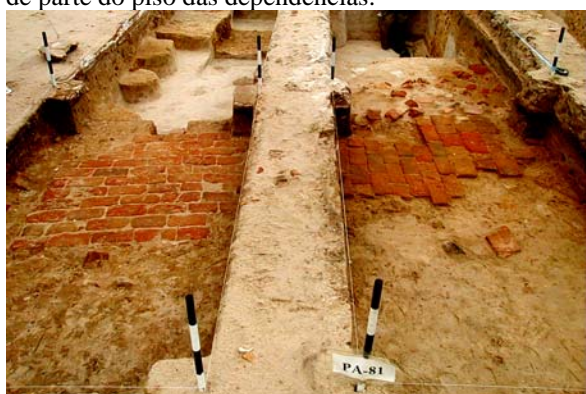
Figura 3 - Parte dos antigos pisos de dois cômodos de quartéis holandeses, revestidos com tijolos.

A escavação sistemática da praça de armas permitiu resgatarem-se as fundações daquelas estruturas, além de parte do piso das dependências.

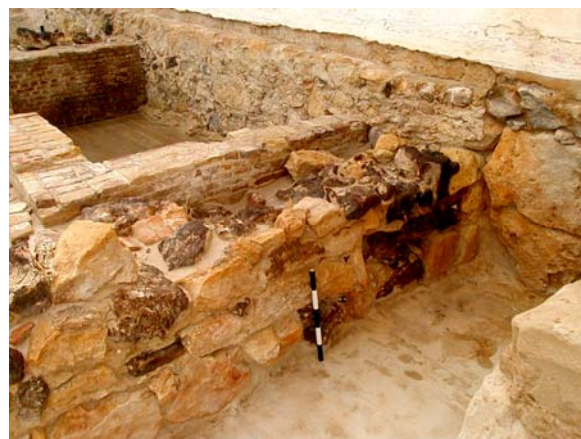
Figura 4 - Observe-se a diferença entre a parede interna em tijolos, e em pedras na área e externa da casa de pólvora.

É ainda deste período a casa de pólvora, em parte construída com tijolos de origem holandesa cujas características físicas os tornava próprios para uso em

áreas que se buscava isolar da umidade. Uma casa de pólvora de paredes em tijolos, reforçada externamente por uma segunda parede em pedras. O piso em tijolos, recebia à época uma camada de carvão, cuja função estava também associada à evitar a umidade.

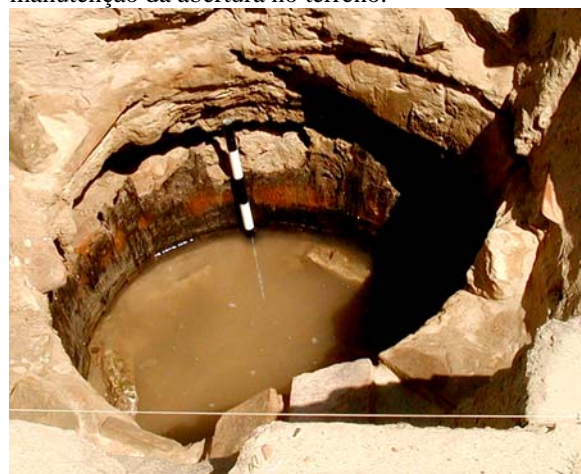
Figura 5 - Detalhe do interior da cacimba holandesa, revestida internamente por um barril. Observem-se as dornas conservadas no limite do nível freático.

No centro da área interna do forte holandês foi resgatado um poço que abastecia o forte. Sua técnica de construção é condizente com exemplos encontrados em escavações de estruturas do mesmo período, na Holanda. O terreno de areia solta, representa um desafio à sustentação das paredes do poço, sobretudo no momento de sua abertura. No caso, o poço foi aberto utilizando-se um barril, cujo topo e base foram removidos. A escavação se fazia no interior do barril que descidia à medida que se escavava o poço. Os aros e paredes de madeira proporcionavam assim a manutenção da abertura no terreno.

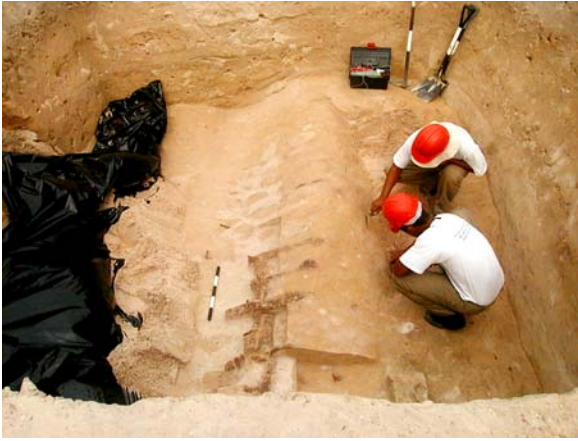
Figura 6 - Remanescente de antiga muralha de terra, encimada por estacas de madeira, presas entre si por cravos de ferro, com cerca de 20cm de comprimento.

A escavação arqueológica do Forte Orange permitiu ainda conhecer-se a estrutura das muralhas holandesas, erguidas em terra, entremeada de ramagens. Foi possível também reconstituir-se a extensão e altura daquelas muralhas, cujos parapeitos eram reforçados por uma estrutura em madeira.

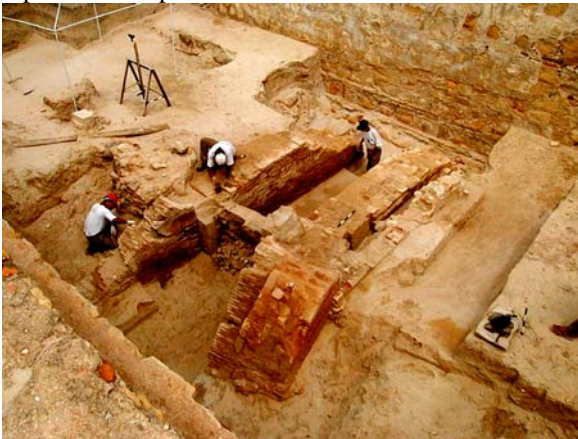
Figura 7 - Conjunto das estruturas relacionadas à antiga porta do Forte Orange.

Diferentemente do forte construído pelos portugueses, o Forte Orange apresentava sua porta principal voltada para o Canal de Santa Cruz. Com a reforma empreendida pelos portugueses a antiga porta foi parcialmente destruída e encoberta pelas areias do reparo do terrapleno da cortina.

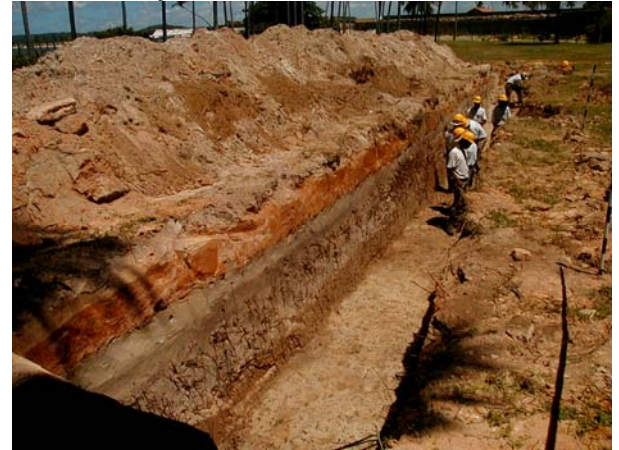
Figura 9 - Uma das trincheiras abertas na área que teria existido o hornaveque.

Tampouco foram frutíferos os resultados obtidos com a escavação de uma série de trincheiras na área.

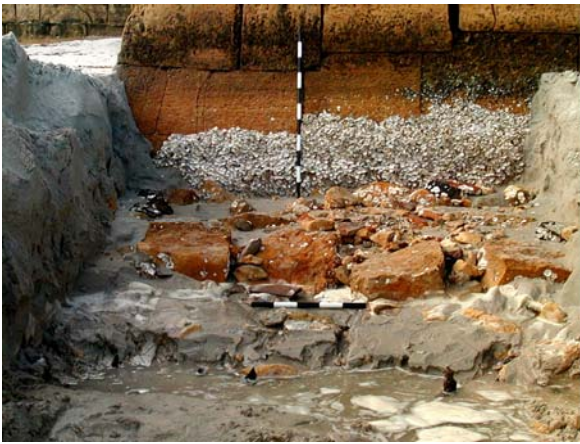
Figura 11 - A presença de ostra aderida à parede do Forte, revela que o mar chegou a atingir suas muralhas.

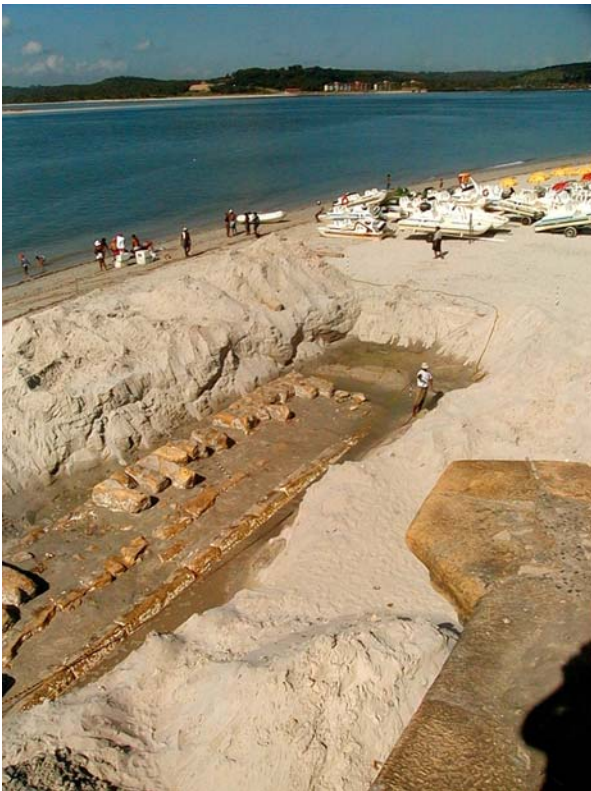
Figura 12 - Estrutura em pedras, limitando externamente o fosso.

Ainda na face voltada para o Canal, foi regatada arqueologicamente uma linha externa defesa constituída por uma sólida construção em pedras.
