## IMAGENS MAGNÉTICAS DE PINTURAS ACRÍLICAS E IMAGENS SACRAS

Paulo Costa Ribeiro (\*); Antonio Carlos Bruno (\*); Hélio Ricardo Carvalho (\*); Mariana Ribeiro Rosas (\*); Fernando Cardoso (\*); Fernanda Salgado (\*); Vera Lucia Baltar (\*); Henrique Lins de Barros (\*\*); Daniel Acosta-Avalos (\*\*).  
 (\*) Departamento de Física, Pontifícia Universidade Católica do Rio de Janeiro;  
 (\*\*) Centro Brasileiro de Pesquisas Físicas - MCT.

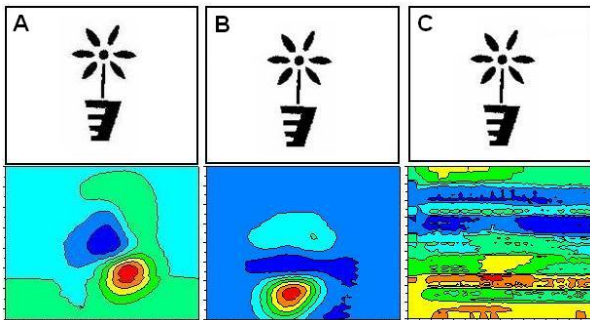
**Fig. 2:** Três desenhos de vaso com flor com seu respectivo mapa magnético. Cada uma foi pintada com tinta acrílica preta diferente: (A) Basics276, (B) Basics276 e Liquitex244, (C) Liquitex244.

A figura 2 mostra o resultado obtido no seguinte experimento: 3 figuras iguais de um vaso com flor foram feitas com diferentes pinturas acrílicas. A

primeira foi feita com tinta Basics 276, a segunda com uma mistura de Basics 276 e Liquitex 244 e a terceira com Liquitex 244. Como pode ser observado, para cada caso o mapa magnético é diferente, o que mostra que tintas com diferentes composições contribuem de forma diferente ao mapa magnético. Também mostra que é possível obter uma impressão digital magnética do quadro, pois uma copia feita com outra tinta de igual cor muda por completo o mapa magnético. Experimento semelhante foi feito com tinta a óleo [3], obtendo-se resultados semelhantes aos encontrados com a tinta acrílica.

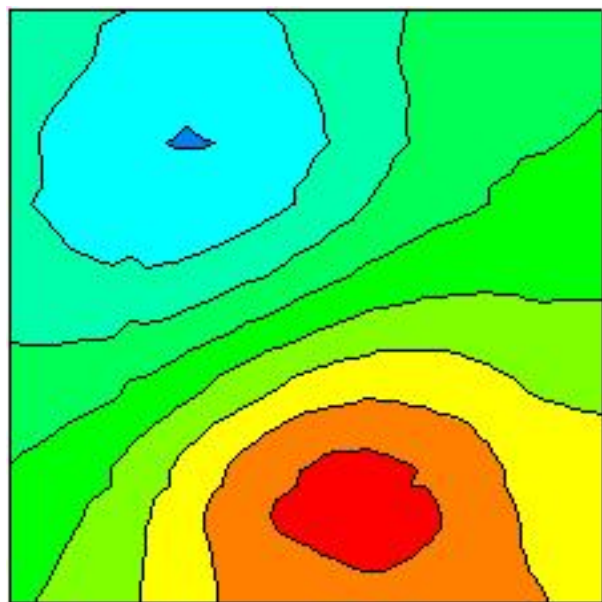
**Fig. 7:** Imagem magnética obtida na região da cabeça onde aparecem os pregos na imagem de Nossa Senhora do Rosário. Esta imagem magnética foi obtida com a técnica de SSQUID.

A Fig. 7 mostra a imagem magnética desta região da cabeça. Ela mostra a presença de um grande dipolo magnético, que deve estar associado com os pregos, pois pela sua forma geometria eles estarão

magnetizados ao longo do seu eixo, formando assim dipolos magnéticos. Neste caso, a imagem magnética é complementar ao uso da imagem de raios X.

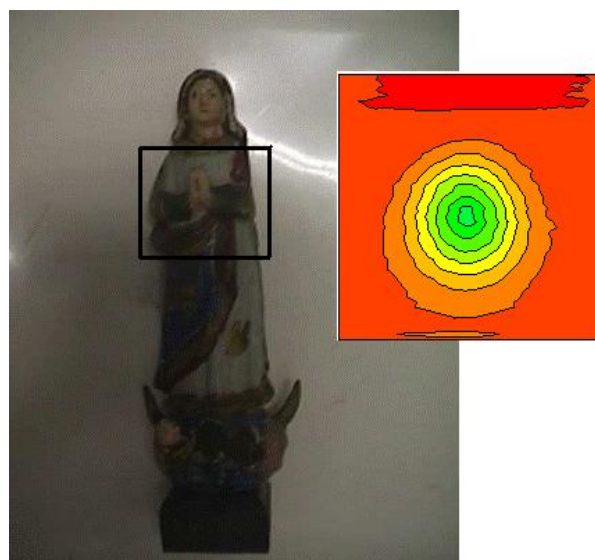
**Fig. 8:** Imagem da Imaculada Conceição encontrada na Catedral Metropolitana do Rio de Janeiro. A imagem magnética ao lado corresponde com a região das mãos, marcadas pelo quadro na figura.

Na Fig. 8 podemos observar a imagem da Imaculada Conceição. Os mapas magnéticos obtidos neste caso foram feitos com o sensor Fluxgate, usando o mesmo protocolo de medidas do SSQUID. Nela foi feita uma análise radiográfica, atestando a não presença de pregos ou objetos metálicos no interior do seu corpo. A imagem magnética que aparece na mesma Fig. 8 foi feita na região das mãos. Interessantemente, a cor vermelha representa valores positivos de fluxo magnético e a cor verde representa valores próximos ao fluxo nulo. Isto pode estar relacionado com o tipo de tinta usado em volta das mãos, a qual produz um campo magnético, e com a falta de material magnético na região sob as mãos, o que produz a falta de fluxo magnético nessa região.

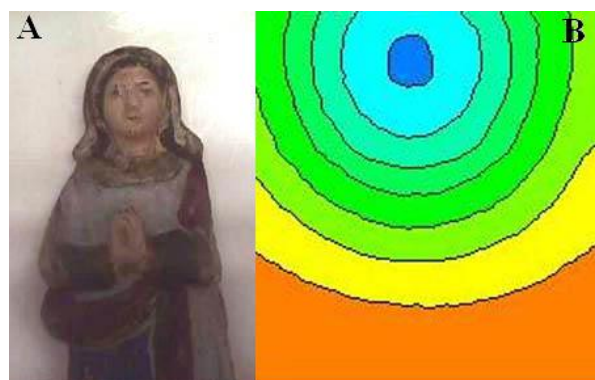
**Fig 9:** A. Imagem sacra da Imaculada Conceição da Catedral Metropolitana do Rio de Janeiro. B. Imagem magnética obtida da região da cabeça da imagem sacra.

Na Fig. 9 observamos outra região da imagem da Imaculada Conceição. O mapa magnético mostrado na

mesma figura corresponde com a região da cabeça. Neste caso, a cor laranja corresponde com valores de fluxo magnético positivo e a cor azul corresponde com valores de fluxo negativo, passando pela cor verde de fluxo nulo. Assim, na região da cabeça observamos a presença de uma estrutura magnética complexa. Assim, estes mapas representam então uma característica magnética própria da imagem sacra analisada.
