RESTAURAÇÃO DIGITAL DOS DESENHOS GRAFICOS NO CLAUSTRO DO CONVENTO DE SÃO FRANCISCO, SALVADOR, BAHIA.

(*) Programa de Pós Graduação de Arquitetura e Urbanismo, (†) Faculdade de Arquitetura;

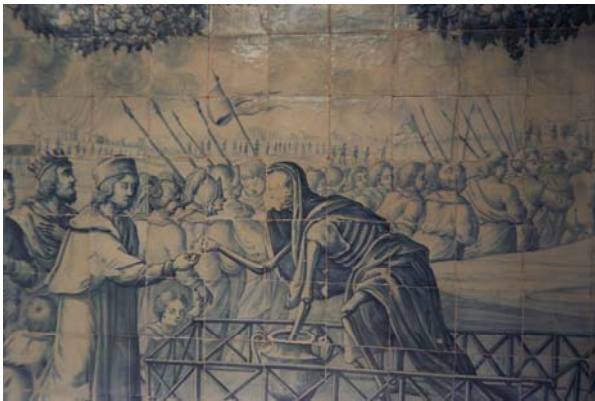
Fig.5 A certeza da morte (mortis certitudo), detalhe painel de azulejo: (BA/ 05-0180-0636)

Que metodologia empregar? Por enquanto em outras intervenções trocaram **Fig 3**, mudaram de sítio **Fig 4**, desenharam novos, e até ocultaram (Ex: O rosto da morte) –vandalismo- **Fig 5**.

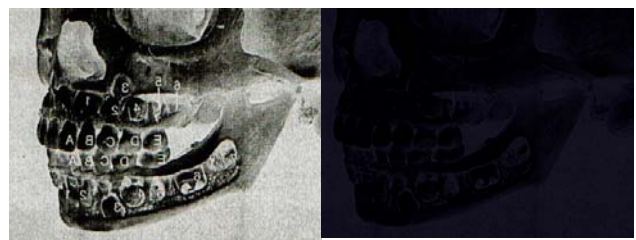
Fig. 7 Foto detalhe do crânio

As fotografias de arquivos sua comparação com a fotografia digital do mesmo objeto de estudo. Distinguir determinados tipos de lacunas, nas pequenas principalmente aquelas que apresenta poucos pontos ou são de pouco porcentagem, facilmente identificáveis e mascaráveis e as de grande superfície lacunas amplas, exemplo o rosto da morte **Fig.5** para qual é preciso documentar-se com fotos especificas **Fig.7** do tema exemplo: Anatomia da Cabeça e Pescoço(10).

1º) Se importo a **Fig.7** para o software Corel Photo-Paint 12,(11).

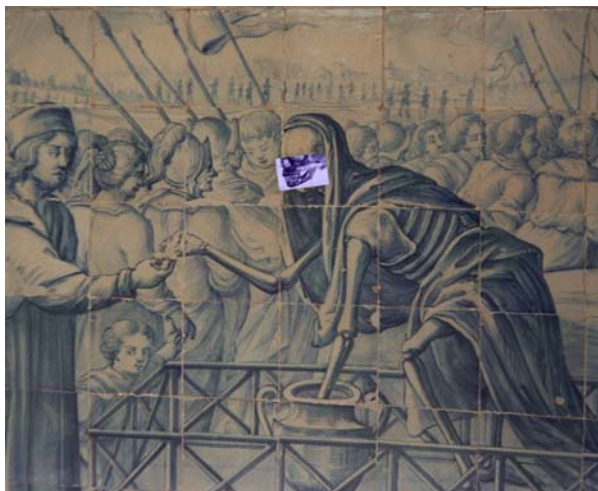
Fig.9 a)Rosto em processo de restituição da morte.

2º) Se recompor os pequenos desprendimentos da túnica.

3º) Escanea-se a foto de referencia.

4º) Se espelha a imagem.

5º) Se inverte o fundo e se consegue um negativo o qual se ajusta o equilíbrio das cores substituindo os tons pretos por azulados. **Fig.9 a) e b)**

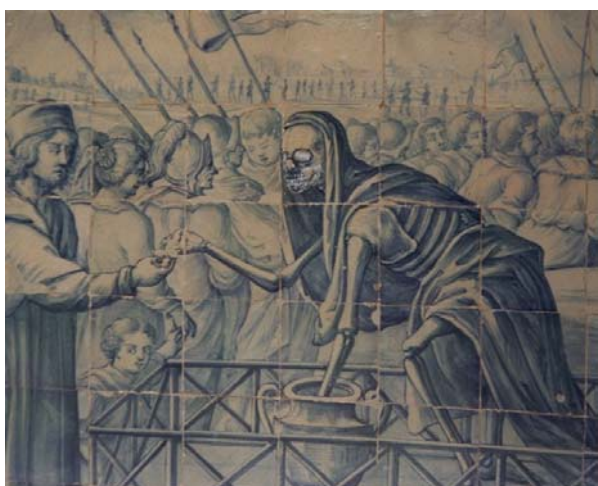
Fig.9 b) Rosto "restituído" da morte.

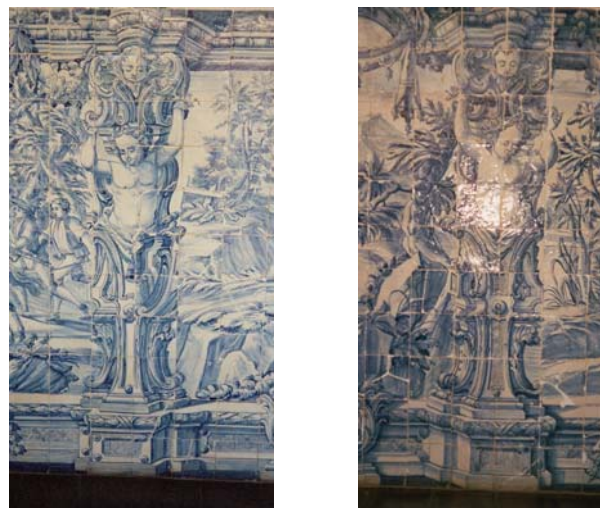
Fig.8 Modelo por capas do claustro.
