RESGATE DE PINTURA MURAL DE GRANDE DIMENSÃO DA CATEDRAL DO DIVINO ESPÍRITO SANTO, MUNICÍPIO DE IPAMERI-GO.

Alba Tânia Rosaura Macedo conservadora/restauradora de bens culturais, móveis e integrados.
Ano 2006

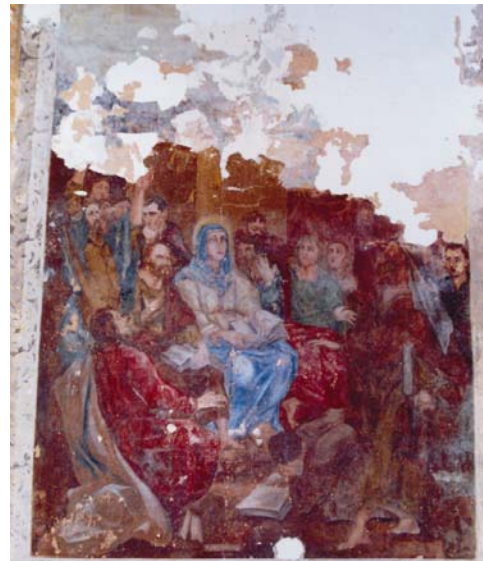
Padre Edmundo Tolon que atestou o desaparecimento da obra, encoberta por novas camadas de pigmentos. Sondagens foram feitas para se constatar a existência ou não da composição figurativa; estas confirmaram a existência da pintura mural sob diversas camadas pigmentadas sobrepostas.

Fig.1: Vista frontal: Remoção de camadas sobrepostas

“A metodologia adotada neste estudo trilhou as seguintes fases: Prospecção pictórica utilizando meios mecânicos para a remoção das camadas e testes de solubilidade para eliminação da repintura mais resistente, sem colocar em risco a pintura original”.

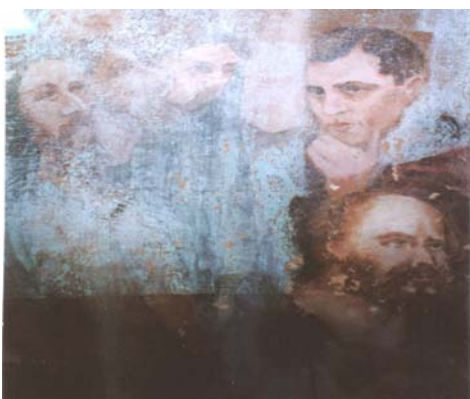
Fig.4: Detalhe da parcial remoção

1. Sobre pequenas áreas da superfície do mural foram colocadas compressas com algodão hidrófilo, embebido em solução álcool/H₂O proporção 1:1,
2. Controlado o tempo de dois a três minutos para solubilização das camadas, as compressas eram retiradas para, em seguida, proceder à remoção por bisturi; as camadas foram removidas, com exceção da última, que ofereceu resistência. Outros testes foram efetuados para maior eficiência na remoção, alcançada pela solução isopropanol/toluol/H₂O na proporção 65:30:5%; a camada tornou-se flexível, sendo removida;

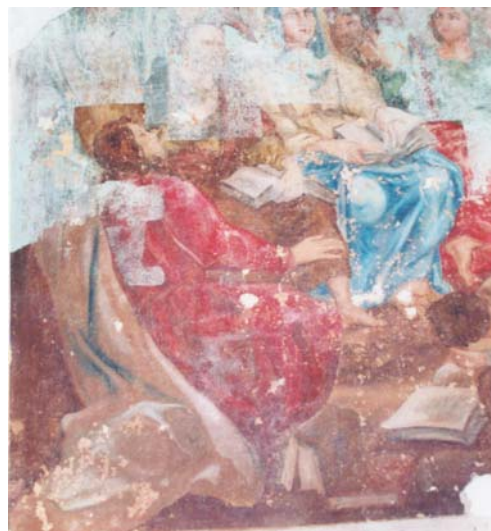
Após a remoção das camadas sobrepostas à pintura original, esta foi avaliada integralmente, com as perdas de policromia chegando a 10% (dez por cento)

Fig.3: Detalhe da parcial remoção

A consolidação do substrato foi efetuada com aplicação de resina Vinílica emulsionada, utilizando compressão gradativa e controlada para acomodação da bolha.

A fixação da camada pictórica, que apresentou craquelê e descolamento, se deu com emulsão de acetato de polivinila por injeção e pincelamento, umidificando o local com álcool etílico.

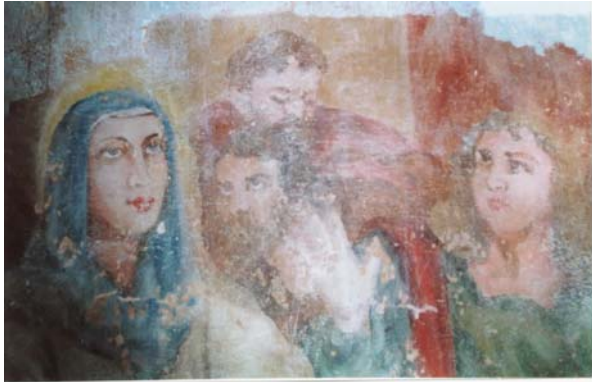
Fig.2: Detalhe da remoção

No desenvolvimento desta fase do trabalho de remoção das repinturas foram empregadas as técnicas de remoção mecânica com bisturi e solvência, utilizando compressas para a impregnação do produto, sendo esta etapa mais exaustiva e delicada, caracterizada pelo desvelo sistemático de cada milímetro quadrado das camadas pigmentadas que encobriam a obra.
