RESTAURAÇÃO DAS PINTURAS MURAIIS EM CAL NO SÍTIO DO CAPÃO JARDIM ANÁLIA FRANCO – SÃO PAULO/SP

* Croma Arquitetura e Restauo S/S LTDA

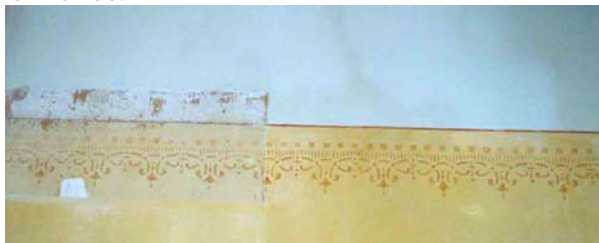
Fig.01: Testemunho e reprodução sala 03

- Situação encontrada: foram encontrados dois testemunhos de barrados diferentes já abertos, um testemunho de técnica construtiva, e paredes já caídas na cor do testemunho já analisado e escolhido para reprodução conforme projeto. A camada pictórica do testemunho a ser reproduzido se encontrava em bom estado de conservação.

- Plano de trabalho realizado: o testemunho do barrado já escolhido para reprodução recebeu limpeza fina com algodão embebido em água e bisturi, depois recebeu proteção com resina Paraloid B-72.

O desenho foi copiado em papel vegetal e decalcado em papel duplex para a produção da estêncil (para a aplicação da cor diretamente na parede). O desenho foi reproduzido com tinta preparada de Primal AC33 e pigmentos.

OBS: O outro testemunho de pintura recebeu limpeza e proteção com resina Paraloid B-72, e não foi reproduzido. O testemunho de técnica construtiva não foi mexido.

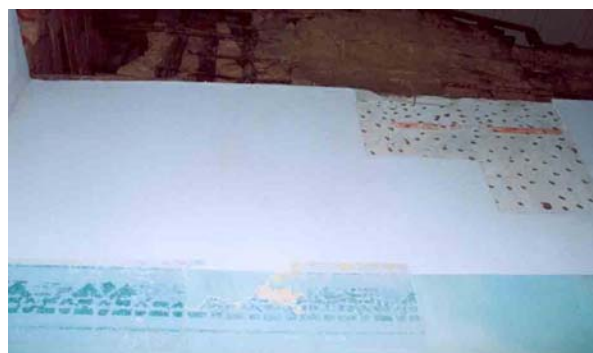
Fig.03: Testemunho sala 06.

- Situação encontrada: foi encontrado um pequeno testemunho já prospectado do barrado superior e dois testemunhos das técnicas construtivas e rebocos. A camada pictórica do testemunho encontra-se em estado delicado com as cores do desenho enfraquecidas e sobrepostas por outro desenho em alguns pontos.

- Plano de trabalho realizado: a área do testemunho foi aumentada ocupando apenas a extensão de meia parede devido à ausência do desenho na continuidade desta parede. Todo o testemunho aberto recebeu limpeza fina com algodão embebido em água, e bisturi, finalizando com proteção de resina Paraloid B-72.

A área do testemunho das técnicas construtivas e rebocos foi aumentada com o uso do bisturi e espátula.

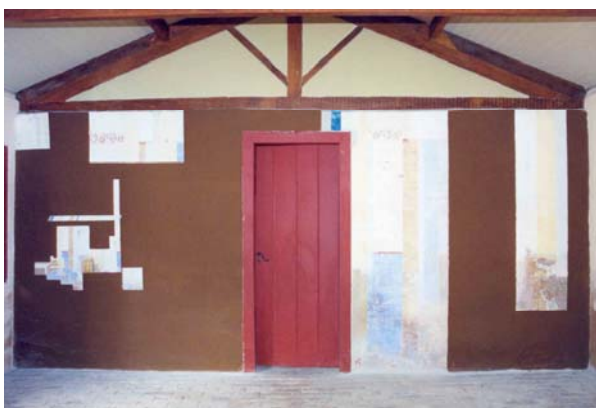
Figura 04: Prospecções e testemunhos da sala 07.

- Situação encontrada: sala já repintada a cal conforme projeto, com apenas uma parede remanescente com velhas interferências, com

testemunhos já prospectados de alguns barrados encontrados.

- Plano de trabalho realizado: Foi realizada uma prospecção cromática para contagem de camadas (totalizando trinta camadas pictóricas) e descoberta de outros barrados decorativos em uma parte da parede. A prospecção recebeu limpeza fina com algodão embebido em água, e proteção com resina Paraloid B-72, assim como todos os outros testemunhos já encontrados.

Metade desta parede foi dividida conforme o número de camadas e a importância dos barrados encontrados, para que uma outra prospecção seja aberta de modo que ocupe toda a extensão escolhida na parede. Porém, durante o processo de prospecção foi encontrada uma diferença de rebocos e descobriu-se a ausência de algumas camadas intermediárias, assim permanecendo uma lacuna entre as camadas mais recentes e as mais antigas. Estes testemunhos foram limpos com algodão embebido em água, e protegidos com Paraloid B-72

A outra metade foi deixada para a mostra dos testemunhos já aberto e prospecções cromáticas feitas.

Esta parede inteira recebeu tratamento de limpeza de sujidades, a camada mais externa (tinta acrílica) foi levemente lixada e repintada, optou-se por uma cor escura amarronzada com a intenção de emoldurar e intensificar os testemunhos abertos.

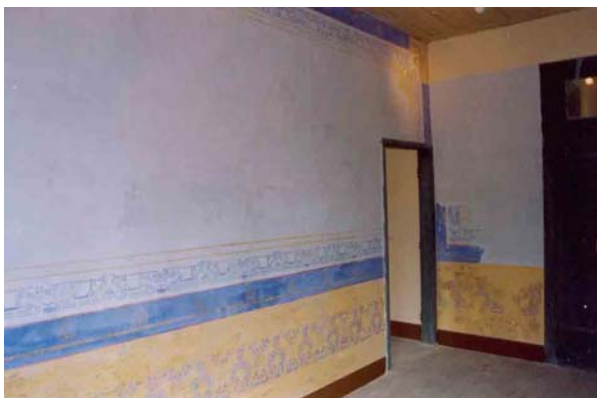
Fig.06: Sala 10 após a intervenção de restauro.

- Situação encontrada: foram encontradas algumas prospecções da camada escolhida para restauro e um testemunho da camada original. As paredes se encontravam deterioradas em alguns pontos, com sujidades, pichações, descolamento de camada pictórica e de suporte, fissuras e preenchimentos de cimento em rachaduras, e diferenças de massas nas áreas ao redor da porta indicando sua abertura posterior. A área sobre a porta estava com sérias rachaduras, com descolamento do suporte e perigo de queda.

- Plano de trabalho realizado: as duas paredes escolhidas conforme o projeto foram decapadas e limpas com algodão embebido em água, a camada pictórica a permanecer foi consolidada nos pontos de descolamento com resina Primal AC33. Foi feita uma massa (a base de cal, areia fina, pozolana e resina Nitobond diluída em água) para consolidação e preenchimento de partes ocas no interior da parede de taipa aplicada com mangueira de borracha (diâmetro de 8 mm) e injeção de 20ml, através de pequenos orifícios

abertos nos locais necessitados. A área do suporte comprometida sobre a porta recebeu uma estrutura de madeira para escoramento, toda a massa cimentícia que preenchia as rachaduras foi retirada, o suporte de taipa foi consolidado com a mesma massa citada anteriormente e injeções de Nitobond diluído em água. Para preenchimento no lugar do cimento retirado, foi aplicada uma nova massa a base de cal, areia, pequenos cacos de telha e Nitobond AR diluído em água; como nivelamento foi feita uma massa mais fina com proporção maior de argila peneirada, cal e pouca areia fina.

Como preparação para receber a reprodução da pintura, foi usada pasta de cal pigmentada com Nitobond AR diluído em água. Após a secagem das massas coloridas aplicadas nas lacunas, as paredes receberam proteção com resina acrílica Paraloid B-72. Os padrões decorativos dos barrados foram copiados em papel vegetal e reproduzidos nas lacunas. Foi preparada uma tinta aquarela para os desenhos dos barrados. As pinturas receberam proteção com resina Paraloid B-72.
