METODOLOGIAS DE INTERVENÇÃO EM EDIFICAÇÕES ANTIGAS REALIZADAS NO BRASIL E NA EUROPA COM POSSIBILIDADE DE UTILIZAÇÃO DA ESTRUTURA METÁLICA

Izabela Naves Coelho Teobaldo (*);

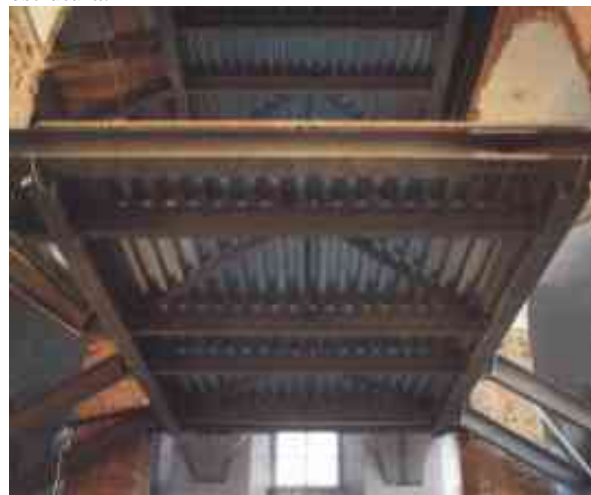
Fig.1 – Exemplo de inserção executada em obra de consolidação na Faculdade de Economia e Comércio em Torino. (MAZZOLANI, 1991. p. 7).

Na inserção ocorre o acréscimo de uma nova estrutura no espaço interno do edifício existente. O novo organismo estrutural se mantém avulso da edificação, sendo possível uma leitura bastante clara do

mesmo. Segundo MAZZOLANI (1991.), esta é a operação que se configura como a que mais respeita a velha estrutura e sua identidade arquitetônica. A inserção é realizada quando é necessária a melhora da funcionalidade interna do edifício devido à nova destinação do mesmo e de sua situação estática transmitindo parte dos carregamentos para a nova estrutura inserida. Na inserção é necessária a preservação das características da edificação existente, sendo relevante a escolha de uma estrutura autônoma, resistente, reversível e leve, sendo a última característica importante por possibilitar a inserção de novos elementos estruturais onerando sem excesso os carregamentos a serem suportados pela antiga estrutura.

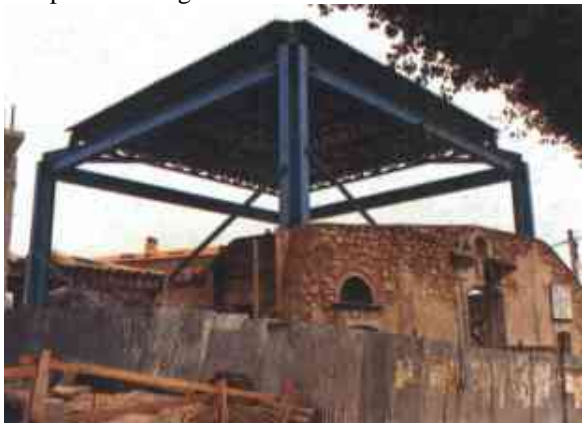
Fig.3 – Exemplo de extensão vertical executada em obra de consolidação no Santuário de São Rocco em Morra-de-Sanctis. (MAZZOLANI, 1991. p. 7).

A extensão consiste na construção de um anexo, podendo ser realizada de forma que se localize acima ou ao lado da edificação pré-existente, havendo conseqüentemente a alteração do volume do edifício. Geralmente, esse tipo de intervenção é adotado quando há uma demanda de aspectos funcionais exigidos pelo novo programa ao qual a construção é submetida. No caso da extensão lateral, os problemas estruturais não são significativos, já que geralmente se realiza uma nova construção. Sendo assim, o maior problema é a conexão do antigo e do novo de forma harmônica a partir da linguagem arquitetônica utilizada. No caso de extensões verticais é necessária a análise das condições estruturais da edificação existente, que quando antigas, são geralmente compostas por estrutura constituída por alvenaria portante. Nesses casos, a intervenção é

bastante delicada, devido à dificuldade da previsão do comportamento global da estrutura.

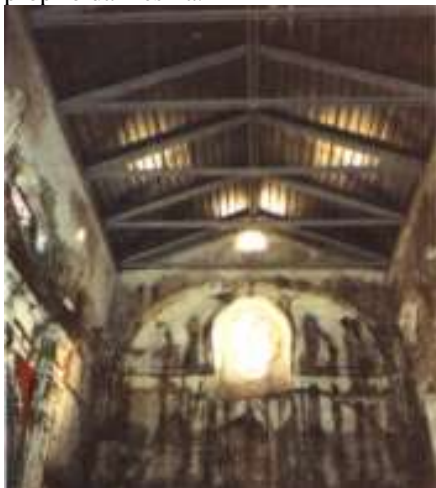
Fig.4 – Exemplo de leveza (MAZZOLANI, 1991. p. 33).

A leveza é uma operação voltada à redução de carregamentos atuantes na estrutura. Nesse tipo de intervenção são realizadas demolições parciais ou totais de pavimentos internos. Algumas vezes há a substituição de elementos estruturais com a finalidade de melhorar a funcionalidade do edifício. Na intervenção parcial há a substituição de partes do conjunto portante por elementos mais leves, sendo que a remoção e substituição total dos elementos estruturais só ocorre quando o edifício se encontra muito degradado ou em ruínas. Esse tipo de intervenção ocorre com bastante frequência em coberturas de madeiras que são substituídas por uma nova estrutura, geralmente metálica, por ser mais leve e eficiente estruturalmente, devido à grande redução do peso próprio da mesma.

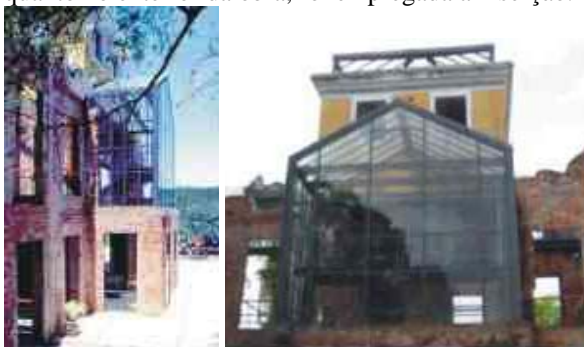
Fig.5 – exemplos de extensão vertical

Pode-se dizer que houve a aplicação de diversos tipos de metodologias de modificação na intervenção, que leva ao nível de consolidação de reestruturação. A extensão vertical foi utilizada tanto na caixa de vidro que envolve a escada, quanto no mirante executado na parte superior da edificação. No que diz respeito às coberturas e às passarelas utilizadas tanto no interior quanto no exterior da obra, foi empregada a inserção.

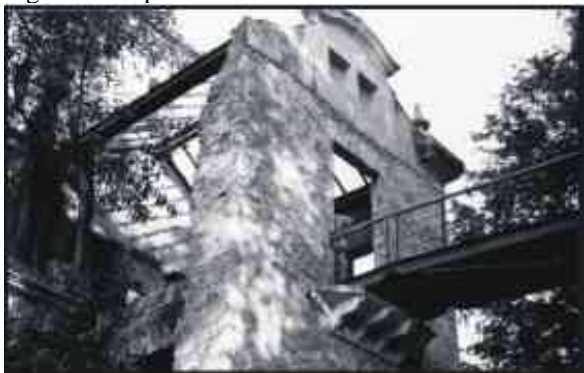
Fig.6 – exemplo de inserção

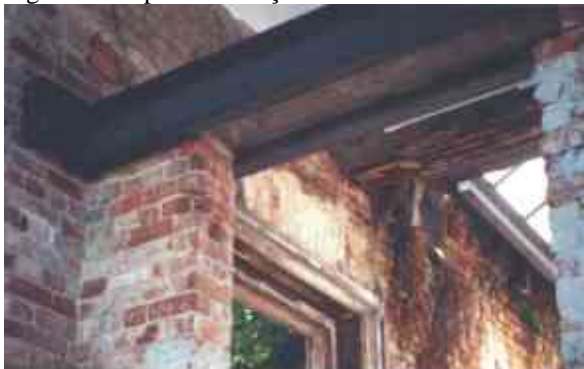
Fig.7 – exemplo de inserção - Ligações parafusadas unindo a estrutura metálica à estrutura (reversibilidade)

A reversibilidade da obra foi garantida através das ligações parafusadas. A utilização das passarelas e as escadas metálicas, juntamente com a cobertura, funcionam como elementos estabilizadores para as paredes externas, possibilitando ao mesmo tempo o trajeto e ligações dos níveis no interior da casa. Alguns problemas foram encontrados relacionados à falta de proteção da estrutura metálica, cenografia da obra, e falta de conhecimento da aplicação do novo material,

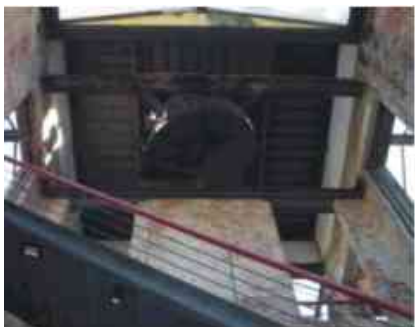
Fig.8 – exemplos de inserção vertical e extensão

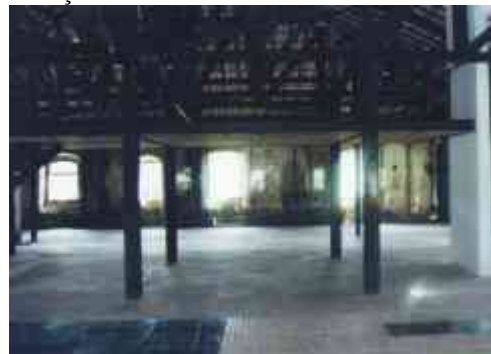
Fig.9 – exemplo de inserção.

Na área interna foram executados um mezanino em estrutura metálica e a sustentação da cobertura, sendo este último realizado em estrutura mista de madeira e aço. Os pilares internos da casa foram executados em estrutura metálica. Os painéis em vidro temperado utilizados para a proteção da alvenaria exposta internamente foram instalados juntamente com a estrutura de sustentação metálica. Este tipo de intervenção pode ser enquadrado na metodologia de inserção.

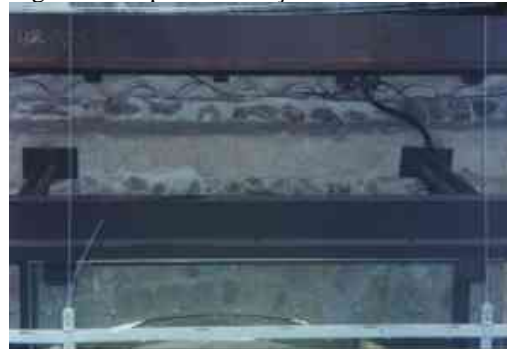
Fig.10 – detalhe inserção.

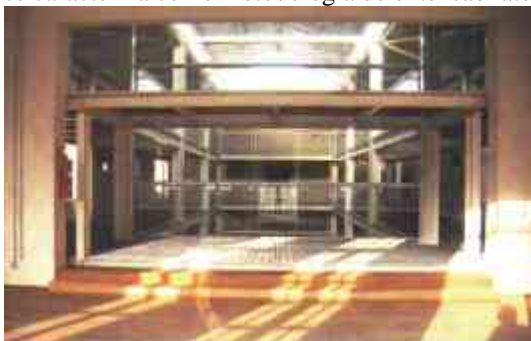
Fig.11 – exemplo de inserção (FONTE – Projeto Design, n.225).

Nas laterais foram dispostas novas galerias com materiais presentes no teatro, adotando a metodologia de inserção. As galerias que armazenam o acervo

bibliográfico ocupam três níveis sobrepostos e foram executadas em estrutura metálica disposta em forma retangular, independente da estrutura de alvenaria que configura a área externa da antiga edificação, e têm como função sustentar a nova cobertura, também em estrutura metálica, aliviando as paredes da antiga edificação além de não descarregar nenhum peso sobre as mesmas.

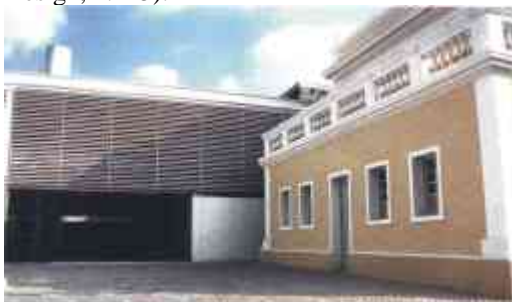
Fig.12 – exemplo de extensão lateral (FONTE – Projeto Design, n.225).

Na intervenção realizada na Biblioteca Municipal Cassiano Ricardo, além das intervenções realizadas no edifício histórico tombado, foi necessário a construção de um anexo contemporâneo para atender ao programa do novo prédio instalado ao lado da edificação antiga que não comportava o novo programa. Tal intervenção se caracteriza como metodologia de extensão lateral.

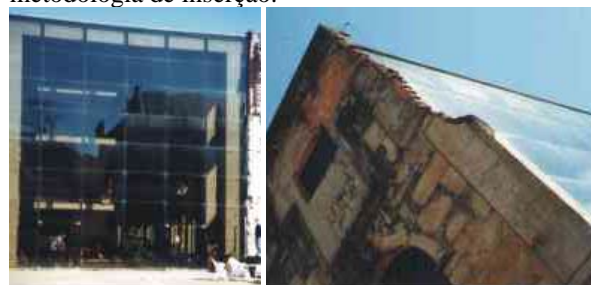
Fig.13 – exemplo de inserção em concreto.

Na intervenção realizada foram vinculadas às paredes de pedra existentes, a nova estrutura de concreto através de vigotas de 30 x 15 cm. Foram realizados furos de 60 cm nas paredes na direção das vigas, colocados dois ferros de 5/8” e concretados junto com a nova viga, mantendo a aparência externa das paredes de pedra. Foi realizada consolidação dos muros antigos que permaneceram sem revestimento reintegrando algumas falhas. Foi utilizada então a metodologia de inserção.

A escolha do material utilizado na intervenção impossibilitou a reversibilidade da obra, além de obstruir em vários pontos a visão da edificação no sentido global. Provavelmente, o aço seria mais indicado para o tipo de intervenção proposta, no que diz respeito às características estruturais e estéticas, além de permitir a clara distinção dos materiais e uma abordagem contemporânea da intervenção.

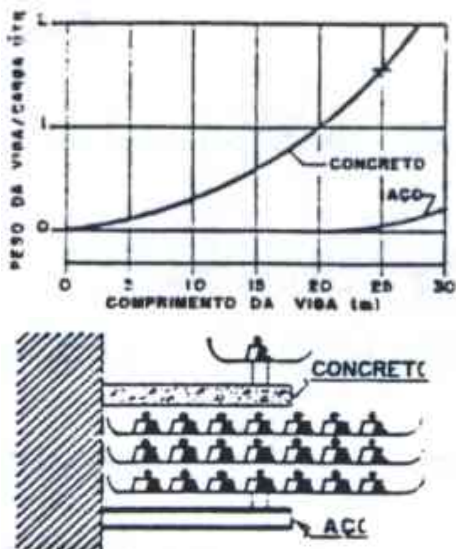
Fig.16 – Relação do peso próprio para a sobrecarga em função do comprimento da viga. À esquerda gráfico peso próprio x comprimento da viga e à direita ilustração do suporte de cargas maiores pela viga de aço com seção equivalente à viga de concreto, devido ao baixo acréscimo de peso próprio em função do comprimento da viga.(FONTE – Fakury,s.ref. p. 11).

O aço possui características que são fundamentais neste tipo de intervenção, como capacidade de garantir uma estrutura estaticamente independente, reversibilidade, atendendo dessa forma pontos colocados nas normas internacionais e políticas atuais de intervenção, sendo que esta última não é permitida pela estrutura de concreto. Além disso, a estrutura metálica possui elevada resistência, dimensões e pesos reduzidos, principalmente se comparado com o concreto – no caso de colunas, obtém-se menor área útil e menores pesos; no caso de vigas, menores alturas (metade das do concreto) e menores pesos (1/6 dos de concreto).
