PIXE EXTERNO PARA ANÁLISES DE OBJETOS DE ARTE E ARQUEOLOGIA

Márcia A. Rizzutto (*), Manfredo H. Tabacniks (*), Nemitala Added (*), M. D. L. Barbosa (*), J. F. Curado (*), Paulo R. Pascholatti (*), G. Neves (*), S. C. Lima (†), H. G. Melo (**); A. C. Neiva (**); (*) Universidade de São Paulo, Instituto de Física, (†) Laboratório de Conservação e Restauração, Museu de Arqueologia e Etnologia, Universidade de São Paulo; (**) Laboratório de Eletroquímica e Corrosão, Departamento de Engenharia Química, Escola Politécnica, Universidade de São Paulo.

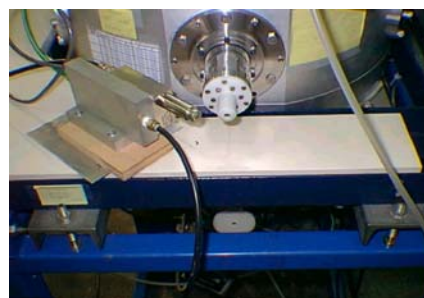
Fig.1 Vista do arranjo experimental do feixe externo e do detector de raios-X montados no LAMFI.

Na instalação externa do feixe PIXE, mostrada na figura 1, o feixe é conduzido para o ar através de um tubo transparente de perspex. A energia do feixe de prótons é da ordem de 1 a 2 MeV com corrente de alguns nA suficientes para realizar a análise e não causar danos nas amostras. A detecção dos raios X característicos de cada elemento químico existente nas amostras é feita por um detector de silício específico para medidas de radiação X.

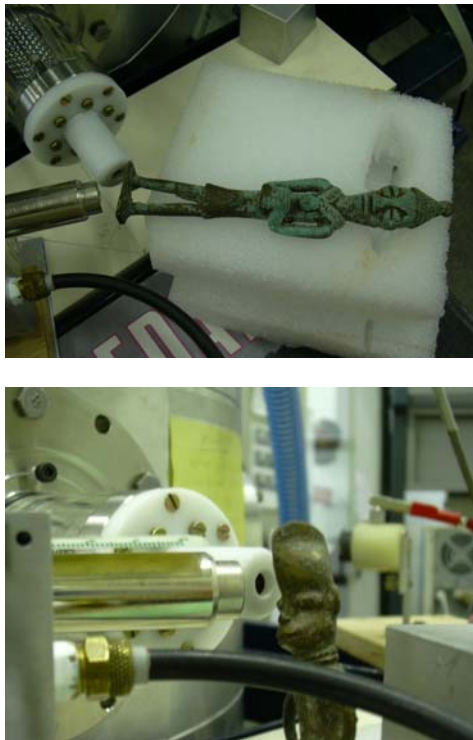
Fig.3 Vista do arranjo experimental usado na análise das estatuetas metálicas da coleção africana do MAE(A – cima - e B - baixo).

A figura 3 (A e B) são fotografias do arranjo experimental de feixe externo utilizado na análise das peças metálica (*Edans* da sociedade secreta Ogboni).

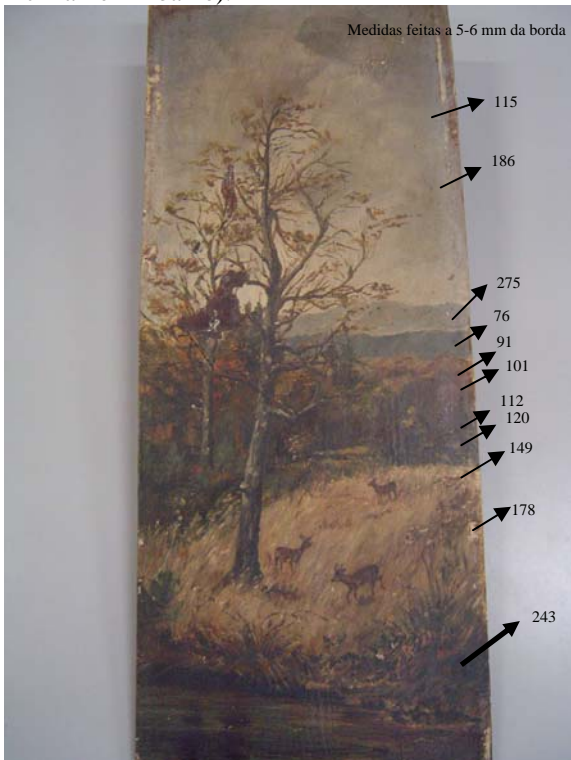
Fig.4 Quadro do início do século XX, analisado com a técnica PIXE para identificação química dos elementos presente nos pigmentos das tintas.

A figura 4 mostra o quadro utilizado, que foi pintado no início do século XX, e as respectivas posições de análise feita com a técnica PIXE.

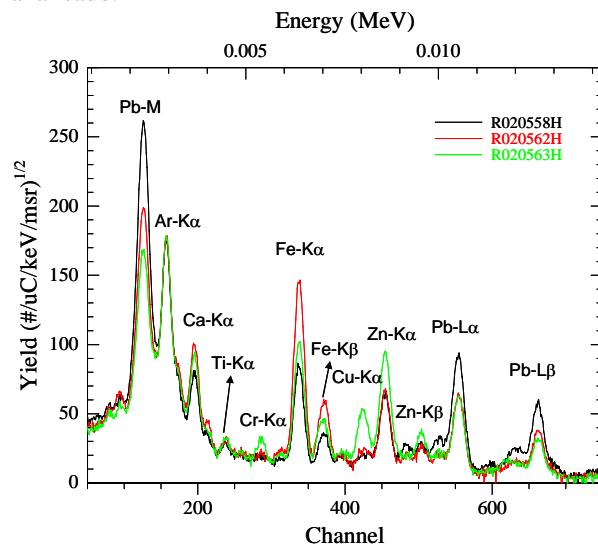
Fig.9 – Espectros PIXE de alguns pontos de coloração marrom do quadro analisado. RO20558, RO20562, RO20563 correspondem, respectivamente, a tons de marrom claro, intermediário e escuro.

A figura 9 mostra o espectro PIXE para os diferentes tons de marrom observados no quadro analisado.

Estas variações de tons mostram a presença de elementos como Fe e Ca no marrom intermediário enquanto que no marrom claro há presença de maior quantidade de Pb, indicando a mistura de branco de chumbo para produzir o tom mais claro. No marrom escuro observa-se uma pequena quantidade de Cr, Zn e Cu maior que nos outros tons.
