RESTAURAÇÃO DOS VITRAIS ARTÍSTICOS DO TERCEIRO E QUINTO PAVIMENTOS DO PAVILHÃO MOURISCO DA FUNDAÇÃO OSWALDO CRUZ - RJ

Arnaldo Domingos Sarasá Martin
Atelier Artístico Sarasá

Clarabóias de iluminação do terceiro e quinto pavimentos do pavilhão mourisco da Fundação Oswaldo Cruz – Rio de Janeiro – RJ.

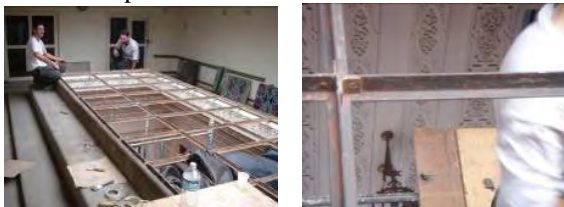
Avaliação de danos. Depois da remoção dos vidros foi feita uma cuidadosa avaliação dos caixilhos, onde foi constatado que não havia comprometimento.

Substituição. Não houve a necessidade de substituição de nenhuma parte.

Preparação da superfície. Toda a caixilharia foi limpa, lixada, desgordurada e pintada.
