O RESTAURO DA CÚPULA DA IGREJA DO IMACULADO CORAÇÃO DE MARIA

Laura Rita Facioli (*); Caroline Tonacci Costa (*); Ana Clara Giannecchini(*); Elaine Bottion (*)
 (*) Cromia Arquitetura e Restauro S/S Ltda.

A Igreja do ICM está em processo de restauro desde 1995, a última etapa realizada foi o restauro de sua Cúpula, objeto deste trabalho.

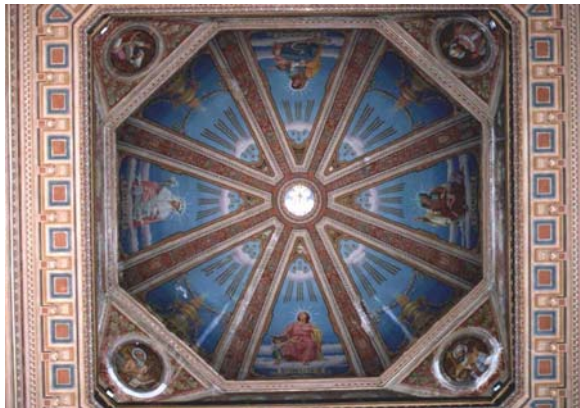
Situação encontrada: estas pinturas se encontram preservadas, ou seja, mantêm as suas características originais, não apresentam sinais de intervenções, embora seu estado de conservação apresente os seguintes problemas: rachaduras de comprometimento do estuque, suporte das pinturas decorativas; manchas e escorridos de umidade provindos de vazamentos de águas pluviais; salinização e pulverulência nas pinturas; descolamento e perda da camada pictórica; esfarelamento da massa de estuque dos ornamentos e sancas; sujidades (fuligem, poeira e gordura).

Fig. 05: Os oito gomos da cúpula e os quatro painéis trapezoidais.

Plano de trabalho realizado: por haver pinturas de diferentes preparações, foram divididas conforme o tipo de tinta e sua localização (OBS: todas as pinturas apresentavam patologias similares, com nível maior ou menor de degradação):

b) Pinturas a têmpera (adjacentes aos painéis a óleo): mapeamento de patologias; limpeza de sujidades com xilol ou água desionizada; compressa com água desionizada / desmineralizada e algodão para retirada de salinizações; tratamento de trincas; consolidação de suporte com resina Nitobond; consolidação de camada pictórica com Primal AC33; proteção das pinturas com resina Paraloid B72; nivelamento de lacunas no estuque usando gesso e resina Nitobond; nivelamento das lacunas na camada pictórica com massa acrílica e pó de mármore fino; reintegração das lacunas niveladas com tinta preparada de verniz acrílico fosco / Primal AC33 e pigmentos; reintegração de douraões com tinta preparada de Paraloid B72 e pó de ouro.

c) Ornamentos e sancas: mapeamento de patologias; retirada de entulhos da área de respiro das sancas; limpeza de sujidades com água desionizada / desmineralizada ou xilol; compressa com água

desionizada / desmineralizada e algodão para retirada de salinizações; consolidação de suporte com resina Nitobond; nivelamento de lacunas no estuque usando gesso, fibra cizal e resina Nitobond; reintegração das lacunas niveladas com tinta preparada de verniz acrílico fosco / Primal AC33 e pigmentos; reintegração de dourações com tinta preparada de Paraloid B72 e pó de ouro.
