## MURAL “OS BANDEIRANTES” DE CANDIDO PORTINARI OBRA DE TRANSPOSIÇÃO E RESTAURO.

Arq. Eliane Pavan Tassi; Arq. Arnaldo Domingos Sarasá Martin  
Atelier Artístico Sarasá

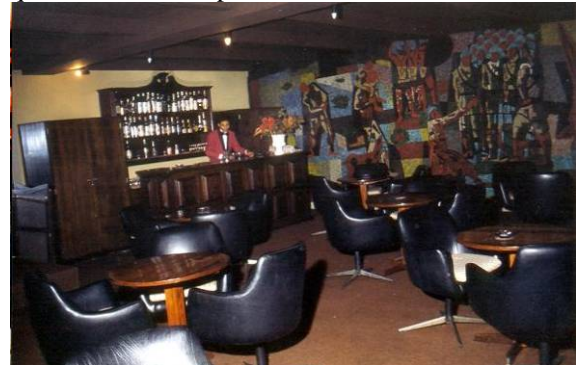
Figura 3: Local nos anos setenta – Arquivo do Hotel Comodoro.

O espaço adaptado não acolhe de forma satisfatória uma obra artística deste porte. Conforme se pode observar na foto interna do local, coexiste uma série de obstruções no ângulo de visão do Mural. A disposição do mobiliário para acomodar os usuários, o espaço destinado ao bar, a iluminação insuficiente e o

posicionamento do próprio mural comprometem a apreciação da obra artística.

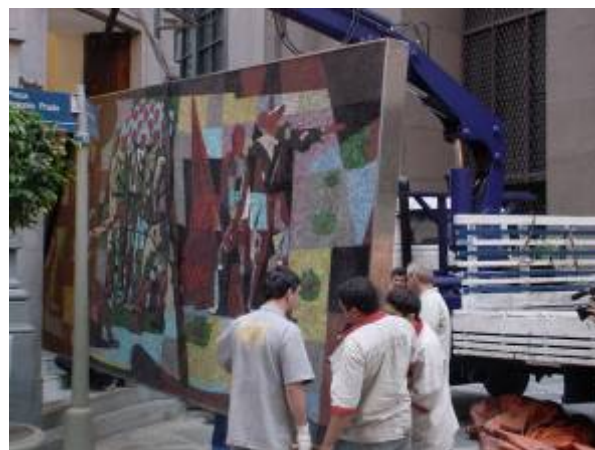
Figura 11: Após restauro e transposição. Transporte para exposição.

Em termos de resultados, a intervenção é finalizada com a entrega da obra em um suporte móvel, restaurada e livre dos problemas decorrentes da sua permanência em um local inadequado por tantos anos. A integridade da obra foi preservada, sendo que o processo escolhido ocasionou uma perda mínima das tesselas, inferior a 1% - uma margem extremamente satisfatória. A sua “Qualidade Mural” pode ser finalmente preenchida em sua totalidade, na medida em que é possível, agora, torná-la itinerante e viabilizar sua exposição para um público que até então a desconhecia.

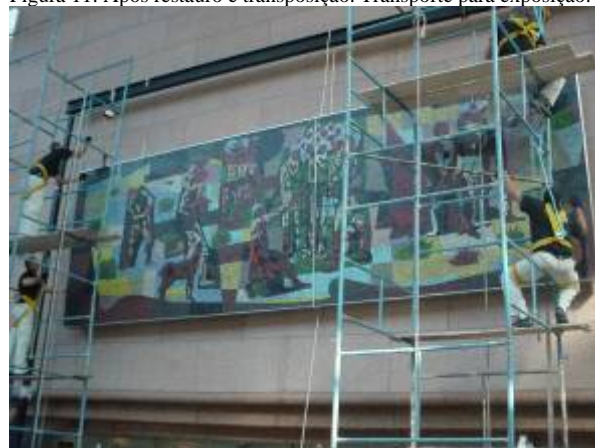
Figura 12: O mural sendo preparado para sua exibição pública

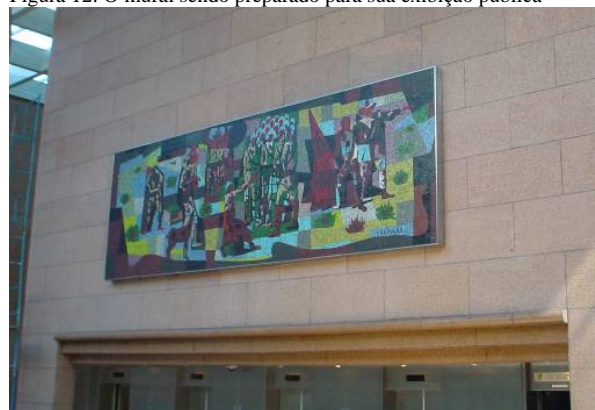
Fig.13: Mural adquire mobilidade e visibilidade pública.
