## TÉCNICAS EMPREGADAS NA RESTAURAÇÃO DA SALA DO INSTRUMENTO DO PAVILHÃO DO CÍRCULO MERIDIANO GAUTIER – MUSEU DE ASTRONOMIA E CIÊNCIAS AFINS/ RJ

Ive Luciana C. da Costa Resende(\*);  
 Marcus Granato(\*);  
 (\*) Museu de Astronomia e Ciências Afins.

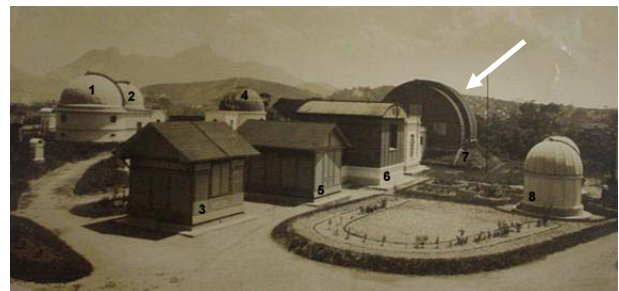
O pavilhão do círculo meridiano de Gautier (Fig.1), objeto desse trabalho, é singular pois reúne as duas tipologias presentes no campus. Na figura 1, a seta indica o pavilhão, em fotografia da época da sua construção. Apresenta dois corpos, sendo o primeiro o vestíbulo de entrada todo em alvenaria e o segundo, o porão em alvenaria, com cobertura abobadada em veneziana de madeira, abrigando a sala do instrumento. O projeto do pavilhão foi encomendado em 1913 à firma Carls Zeiss e montada em 1915, pelo empreiteiro João de Mattos Travassos Filho.

Fig. 1 – Pavilhão da luneta meridiana de Gautier no campus, década de 1920 (fonte: Arquivo MAST).
